Utlåtande över ÖVERLÅTELSEBESIKTNING

Lidingö Högudden 29
Kullavägen 6a, 18162 Lidingö

Namn:	Mårten Tyren
Uppdragsnummer	2024-195

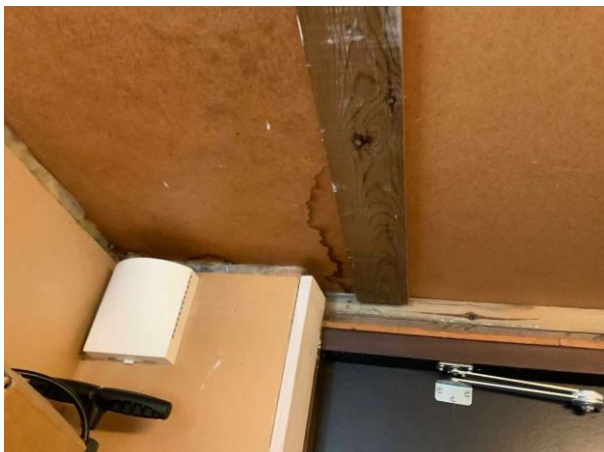
Bild 1: Invändigt, Källarplan, Förråd, Fläck i tak (från blomkruka)
