Överlåtelsebesiktning

Steg 2

Fastighetsbeteckning	Linköping Nyckelhålet 5	Fastighetsägare	Dödsboet efter Britta Teresia Holmbring
Adress	Hällebovägen 3	Besiktningdag	2024-04-10
Postnummer och ort	589 31 Linköping		
Väderlek vid besiktningstillfället	Ca 10 °C och mulet		
Uppdragsnummer	22247		
Uppdragsgivare	Dödsboet efter Britta Teresia Holmbring Hällebovägen 3, 589 31 Linköping		
Besiktningssman	Lars Liljeblad, <i>medlem i SBR (Svenska Byggingenjörers Riksförbund)</i> Telefon: Mobiltelefon: 0703-86 91 90 E-post: husbesiktningar@fst-ab.com		
Närvarande	Lars Liljeblad, uppgifter från dödsboet via mail

Utlåtande över överlåtelsebesiktning

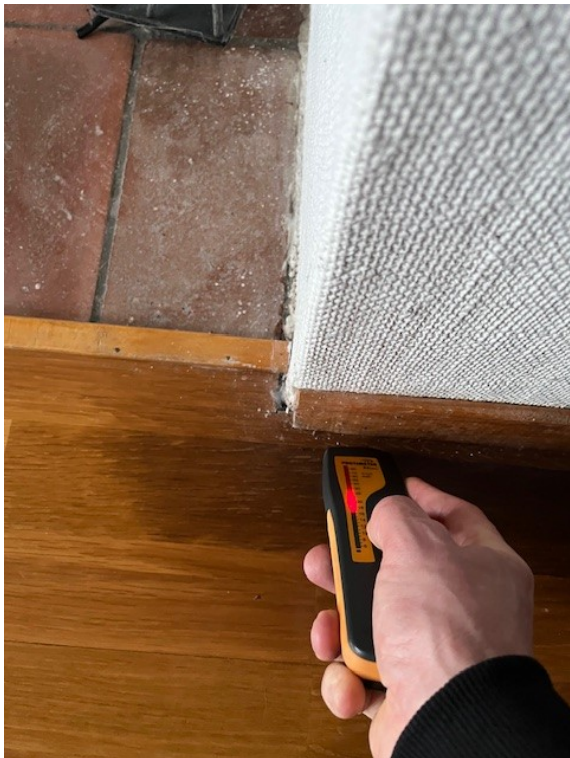
Riskkonstruktion 1

- Parkettgolv och utreglade väggar i direkt/nära anslutning till den förväntat fuktiga betongplattan/grundmurar. Se Riskanalys.
- Missfärgningar noterades i parkettgolvet. Fuktkvoten uppmättes vid aktuell besiktning till 19-20 % i dessa områden. Kritiskt värde för mikrobiell växt (mögel/bakterier) är cirka 17 %.

Konstruktion: Parkettgolv i anslutning till betongplattan.

Fuktkvotmätning är utförd i ovasida av aktuell konstruktion. Missfärgningar noterades i parkettgolvet. Fuktkvoten uppmättes vid aktuell besiktning till 19-20 % i parkettgolvet vid missfärgningar. Kritiskt värde för mikrobiell växt (mögel/bakterier) är cirka 17 %. Golvet bör betraktas som skadat.

Fuktmätning i parkettgolv i gillestugan.

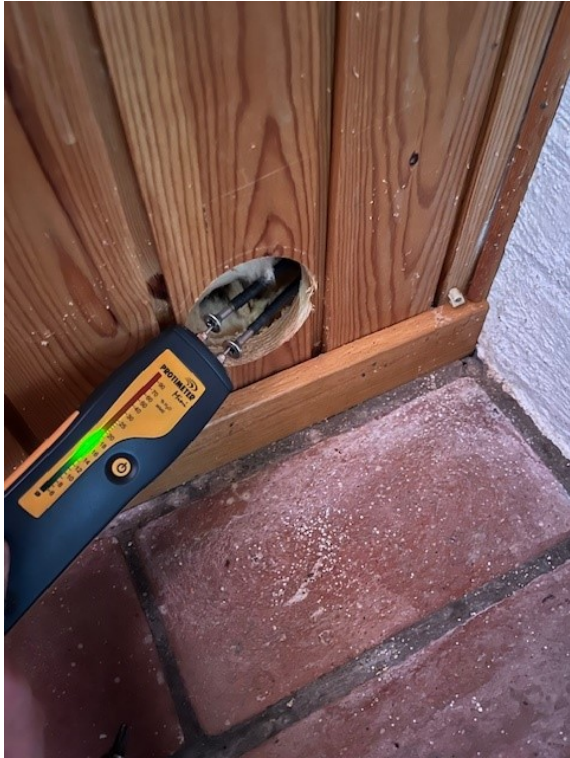
Riskkonstruktion 2

Konstruktion: Utreglade väggar i anslutning till betongplattan/grundmurar.

Fuktkvoten uppmättes vid aktuell besiktning till 16-17 % i träregel via provhål. Kritiskt värde för mikrobiell växt (mögel/bakterier) är cirka 17 %. Konstruktionen bör betraktas som skadad.

Fuktmätning i utreglad vägg i gillestugan.

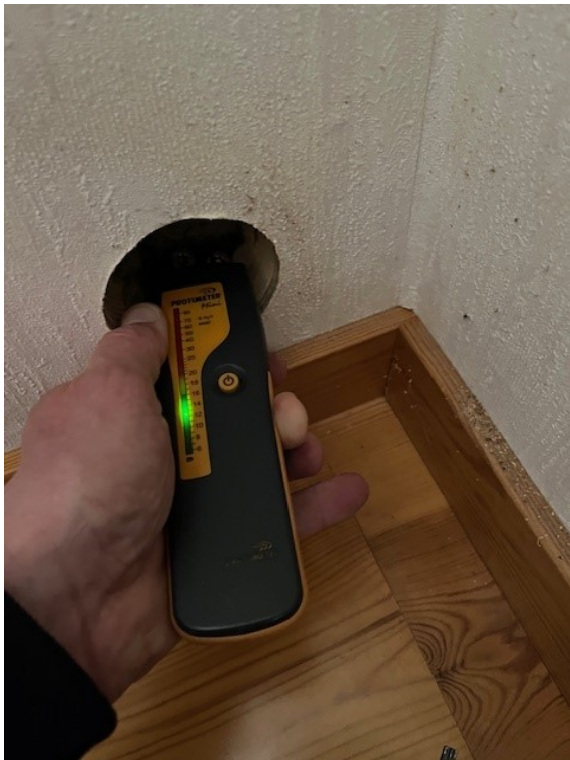
Riskkonstruktion 3

Konstruktion: Syllar/träväggar och uppreglad golvkonstruktion i anslutning till betongplattan.

Fuktkvoten uppmättes vid aktuell besiktning till 12-13 % i träregel via provhål i yttervägg. Kritiskt värde för mikrobiell växt (mögel/bakterier) är cirka 17 %.

Fuktmätning i ytterväggssyll/bottenregel i kök.
