Anticimex Överlåtelsebesiktning av småhus - nivå 2

Fastighetsbeteckning: Oliven 2	
Fastighetsägare: Ia Forssberg	
Fastighetsadress: Snöhöjdsgatan 21	
Postnummer: 431 39	Ort: Möndal

Besiktningdatum: 2024-05-02	Protokollnummer: 68245899
Temperatur: 20 °C	Väderlek: Sol
Tekniker: Magnus Uhlegård	
E-post: magnus.uhlegard@Anticimex.se	
Kontor: Göteborg	
Närvarande: Ombud för dB. Fastighetsmäklaren.

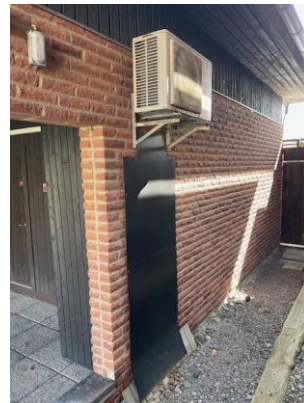
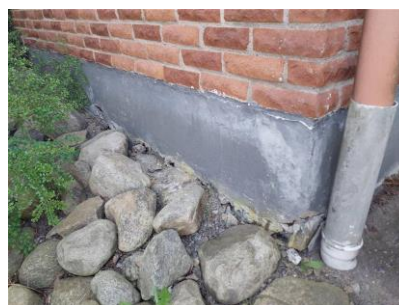
Utvändigt / Sockel

Kondensvatten från luftvärmepumpens utedel leds inte bort från husgrunden. Detta medför ökad risk för att vatten tränger in i anslutande konstruktioner, vilket i sin tur kan leda till fuktrelaterade skador. Observera att besiktning av byggnadens värmesystem eller värmepumpen inte har ingått i uppdraget.

Sprickor finns i sockel. Detta kan leda till fukt- och frysskador i konstruktionen.

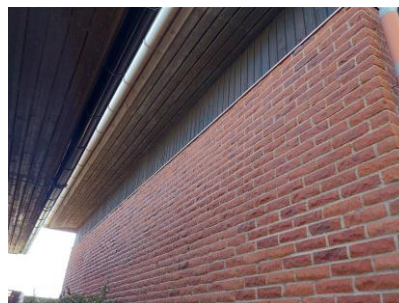
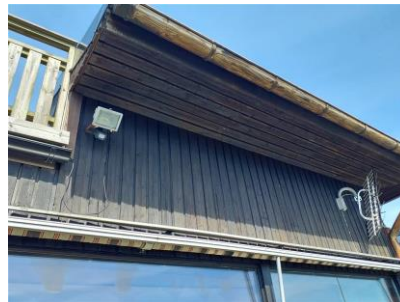
Utvändigt / Träfasad/ takfot

Fasadpanelen/ takfoten är lokalt i behov av målning/underhåll.

Fasadbeklädnad och träkonstruktioner där målningsbehov finns riskerar att få fukt- och rötskador på grund av sämre vattenavvisande förmåga. För att öka livslängden på fasadbeklädnaden rekommenderas målning och underhåll.

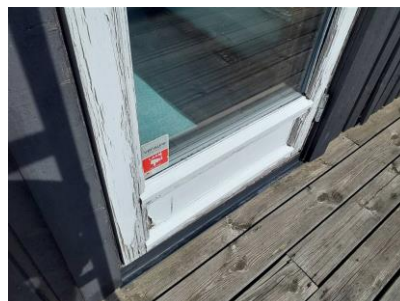
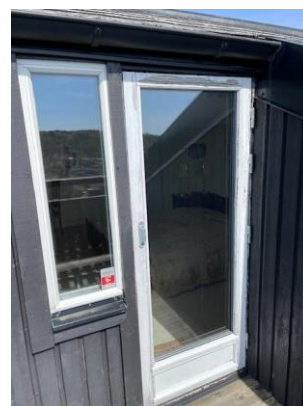
Utvändigt / Dörrar

Balkongdörrar är i behov av målning/underhåll.

Dörrar där målningsbehov finns riskerar att få fukt- och rötskador på grund av sämre vattenavvisande förmåga.

För att öka livslängden på dörr rekommenderas målning och underhåll.

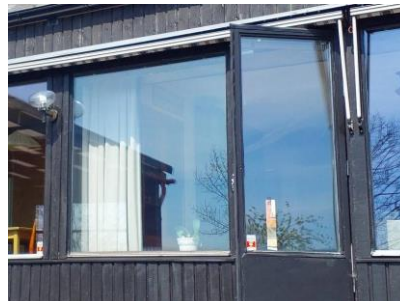
Utvändigt / Fönster

Isolerglas är lokalt punkterade (missfärgade/imma mellan rutorna).

Isolerglas som är punkterade tyder på att tätningen mellan rutorna är bristfälliga.

Kontakta glasmästare för åtgärdsförslag och bedömning av omfattningen av ett eventuellt fönsterbyte.

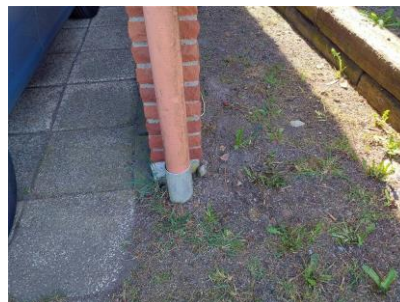
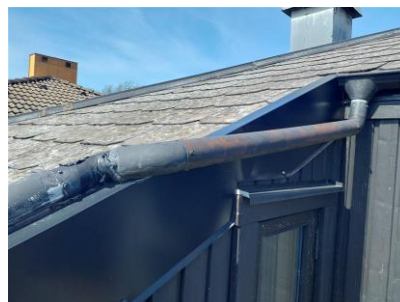
Utvändigt / Hängrännor / Stuprör

Lövsilar finns inte samt att stuprören är lokalt i sämre skick.

När det saknas lövsilar så finns det risk att det blir stopp i dagvattenledningen.

För att hindra stopp i dagvattenledningar rekommenderas komplettering av lövsilar.

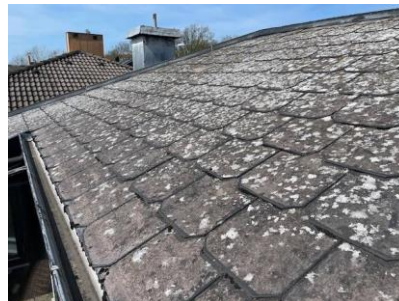
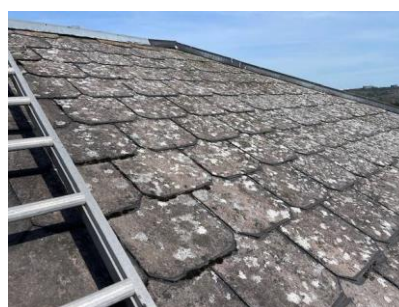
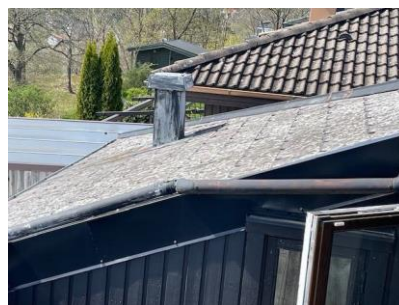
Utvändigt / Tak

Yttertaket är äldre.(Original).

Taktäckningen (Eternit), plåtdetaljer och underliggande konstruktioner har enligt vår bedömning en begränsad livslängd. Eftersom husets taktäckning är äldre har det ett minskat motstånd mot vatteninträning. Detta i sin tur kan leda till fuktskador vidare ner i underliggande konstruktioner. Det är att förvänta sig att taket bör läggas om inom en rimlig framtid, varpå det rekommenderas att en takläggare kontaktas för bedömning om när en sådan renovering bör ske

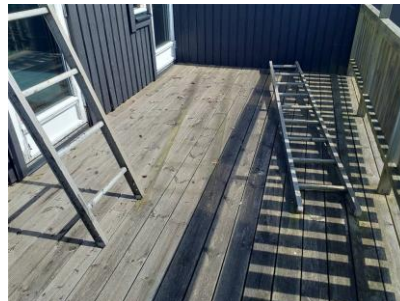
Utvändigt / Balkong

Taket under terrass kunde inte besiktas då trallen döljer takets yta.

Vi rekommenderas att trätrallen demonteras så att en kompletterande besiktning kan utföras.

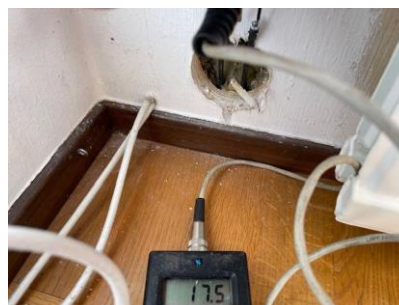
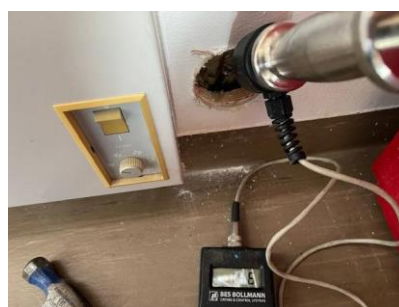
Entréplan / Kontroll av konstruktion

Vid kontroll av konstruktion uppmättes fuktvärden i syllar strax över och under kritisk nivå för mikrobiell tillväxt och normal lukt upplevdes. Grundläggningen består av en betongplatta på mark utan underliggande isolering och med ett flytande golv med ytskikt dikt an betongplattan

Det finns risk för mikrobiell tillväxt om den relativa fuktigheten (RF) i den omgivande luften är över 75 %. I furuvirke motsvarar det en fuktkvot (FK) på 17 %

Provhål 1 togs vardagsrummets yttervägg. Fuktkvoten uppmättes till 17,5% i väggssyllen och normal lukt upplevdes i borrhålet.

Provhål 2 togs i hobbyrummet/ Pannrummets yttervägg. Fuktkvoten uppmättes till 14,6% i ytterväggssyllen och normal lukt upplevdes i konstruktionen.

Flytande golvkonstruktion och eventuella väggssyllar riskerar att drabbas av fuktskador på grund av naturlig fuktpåverkan om fuktskyddet är bristfälligt utfört alternativt saknas. Fuktvandring kan ske från marken genom betongen till organiskt material genom så kallad kapillarsugning och diffusion, vilket kan leda till skador med lukt av mikrobiell karaktär. Om väggssyllarna är tryckimpregnerade kan även en kemisk lukt förekomma.

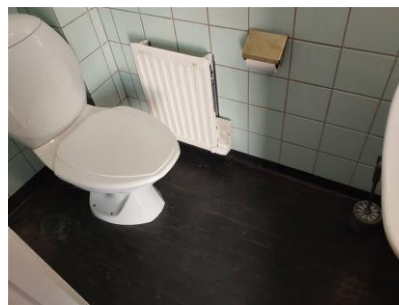
Entréplan / Toalett

Utrymmet är äldre fukttekniskt (enligt dagens branschregler)

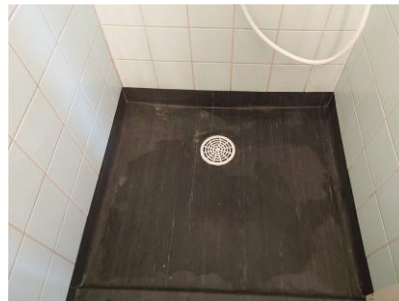
Entréplan / Dusch

Våtutrymmet har äldre yt-/tätskikt samt brunn.

Utrymmet är äldre och har passerat tiden för sin tekniska livslängd.

Renovering av utrymmet rekommenderas. Kontakta en behörig våtrumsentreprenör för en renovering. I samband med renoveringen bör omkringliggande konstruktioner kontrolleras för att upptäcka eventuella följskador.

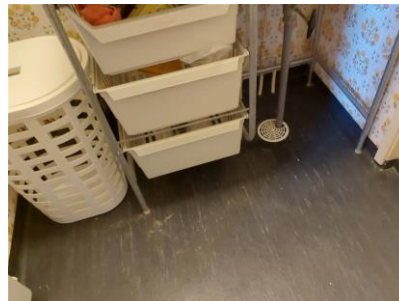
Entréplan / Tvättstuga

Våtutrymmet har äldre yt-/tätskikt, golvbrunn och rör upp ur golv.

Utrymmet är äldre fukttekniskt (enligt dagens branschregler)

Detta medför en ökad risk för att vatten tränger ner i omkringliggande konstruktioner och orsakar fuktskador

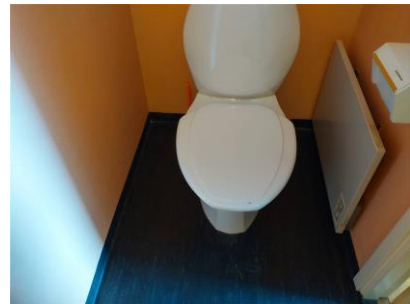
Övre plan / Toalett

Utrymmet är äldre fukttekniskt (enligt dagens branschregler)

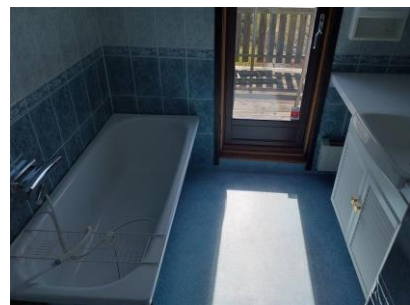
Övre plan / Badrum/Wc

Våtutrymmet har äldre yt-/tätskikt.

Eftersom funktionen, som innebär att ytskiktet/tätskiktet ska vara vattentätt, kan vara nedsatt finns en ökad risk att vatten tränger igenom ytskiktet/tätskiktet med vattenskador i omkringliggande konstruktioner som följd.
