# Besiktningssprotokoll

Anticimex Överlåtelsebesiktning av småhus - nivå 2

| Fastighetsbeteckning:<br>Gamla Köpstad 1:77 | |

| Besiktningdatum:<br>2024-04-18 | Protokollnummer:<br>68165015 |

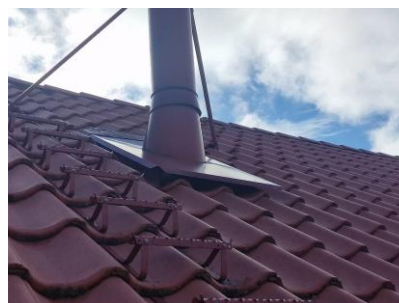
Nedre plåtbeslaget till braskaminens skorsten sluter inte tätt mot takpannorna.

Brister i utvändiga taktäckningen kan leda till att regn- eller smältvatten tränger ner i underliggande takkonstruktion och orsakar fuktrelaterade skador.

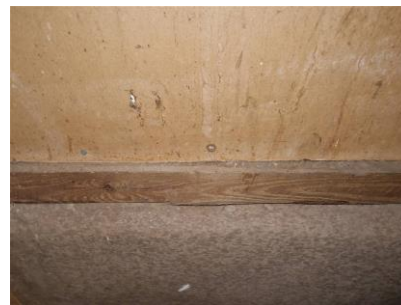
Grundläggningen består av en betongplatta på mark utan underliggande isolering.  
Fuktkvoten uppmättes till mellan 9-11 % i den blottlagda syllen till ytterväggen åt norr.

Det finns risk för mikrobiell tillväxt om den relativa fuktigheten (RF) i luften är över 75 %, vilket i gran- och furuvirke motsvarar en fuktkvot (FK) på ca 17 %.

Väggsyllar riskerar att drabbas av fuktskador på grund av naturlig fuktpåverkan. Detta i sin tur kan leda till mikrobiella skador (angrepp av mikroorganismer) som kan resultera i att mikrobiell lukt sprids till boendemiljön. Om väggsyllarna är tryckimpregnerade kan även en kemisk lukt förekomma.

En limmad plastmatta finns mot betongplattan.  
Gjutjärnsbrunnen är rostig.

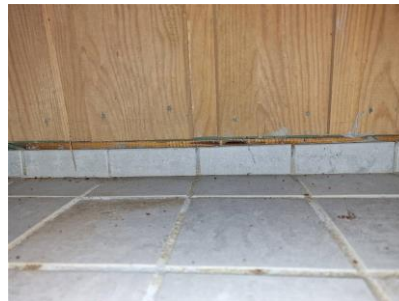
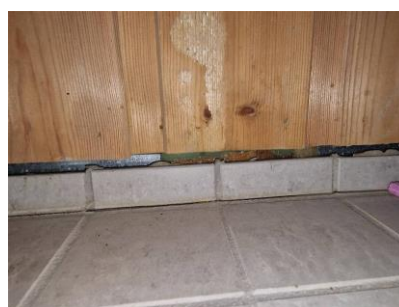
I delar av källaren finns på-/uppreglade väggkonstruktioner där organiskt material noterades.

I bastuns påreglade yttervägg åt öster utfördes en fuktkvotsmätning i den nedre spikregeln. Fuktkvoten uppmättes till mellan 18-20 %.

I bastun finns även uppreglade väggkonstruktioner. Mellan bastupanelen och klinkersockeln ser man en plåtsyll men det finns även träreglar. Vid fuktkvotsmätning i en träregel till den uppreglade väggen mot förrådet uppmättes fuktkvoten till mellan 11-13 %.

Det finns risk för mikrobiell tillväxt om den relativa fuktigheten (RF) i luften är över 75 %, vilket i gran- och furuvirke motsvarar en fuktkvot (FK) på ca 17 %.

Om man upplever en avvikande lukt vid vistelse i källaren rekommenderas att dessa typer av väggkonstruktioner rivs ut och att frilagda ytor rengörs noggrant. Om sedan nya ytskikt önskas på golv och väggar är det viktigt att fukt- och luktsäkra konstruktioner/material väljs.

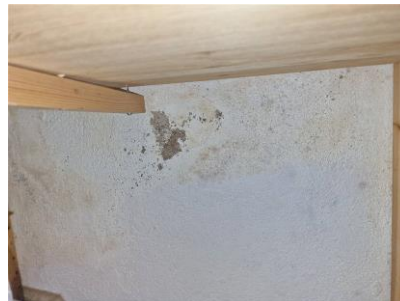
Puts-/färgsläpp noterades på vägg åt nordost.

Puts- och färg som släppt från underlaget invändigt på källarytterväggarna är ett tecken på att källarens utvändiga fuktskydd inte längre fungerar tillfredsställande.

För att åtgärda detta måste källarens utvändiga fuktskydd förbättras. Läs Anticimex faktablad om källare för tips och råd.
