Överlåtelsebesiktning

Överlåtelsebesiktning av fast egendom enligt jordabalken för säljare.

Ungbrodersgatan 9, 415 73 Göteborg

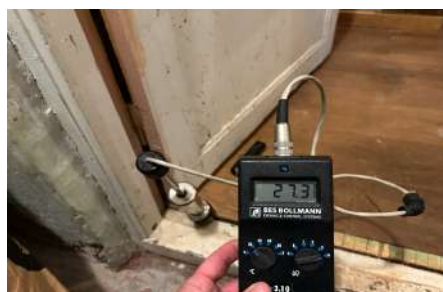
Bilder

<p>Källare</p>	<p>Vid fuktkvotsmätning som utfördes i det uppreglade golvet i hallen, uppmättes fuktkvoten till 27,3% i träregel monterad dikt an betongplattan.</p> <p>Vid provhålstagning som utfördes i den påreglade väggkonstruktionen i allrummet, uppmättes fuktkvoten till >28%, vilket innebär att materialet är fuktmättat.</p> <p>Demontera allt organiskt material i direktkontakt med betongplatta/källarytterväggar. I samband med detta bör bakomliggande konstruktioner kontrolleras efter eventuella skador. Betongen bör noga rengöras innan återställande med fuktsäkra konstruktionslösningar.</p>
----------------	--
