## ÖVERLÅTELSEBESIKTNING

## HANINGE TÄCKERÅKER 1:117

Nordqvists väg 7  
136 49 VEGA

2023-01-17

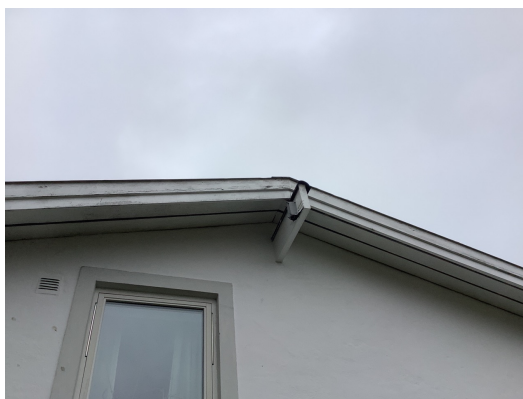
#### Underhåll av snickerier eftersatt.

Då underhållet av takets snickerier samt balkongdörr är eftersatt finns risk för högre fuktupptag i dessa delar.

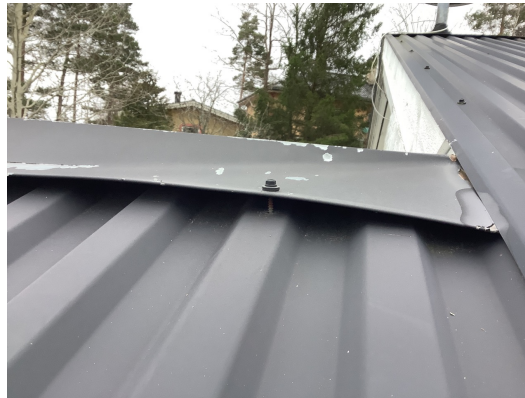
**Bristfällig infästning i takbeläggning.**

Då bristfällig infästning har noterats i takbeläggningen finns det risk att inträngande fukt kan påverka angränsande konstruktion.

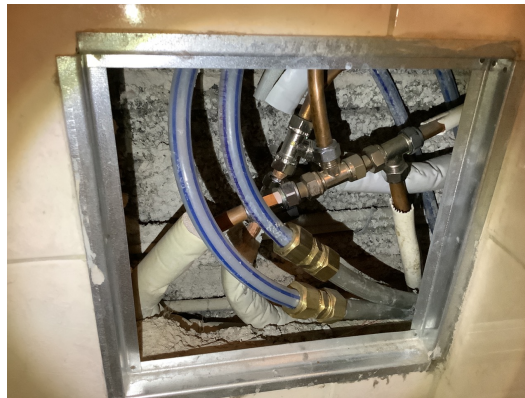
##### **Rörkopplingar utan läckageskydd.**

Då det noterats att det finns rörkopplingar utan läckageskydd finns det risk att det kan uppstå fuktrelaterade skador i angränsande konstruktioner vid ett eventuellt läckage.

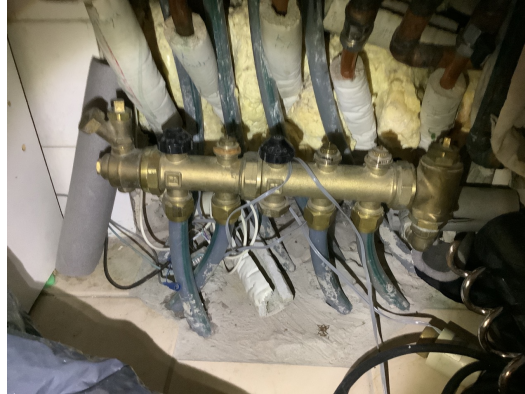
### Rör genomföringar i våtzon 1.

Då rör genomföringar finns i våtzon 1, finns det risk att fukt kan tränga in i angränsande konstruktionen och där orsaka fuktrelaterade skador.

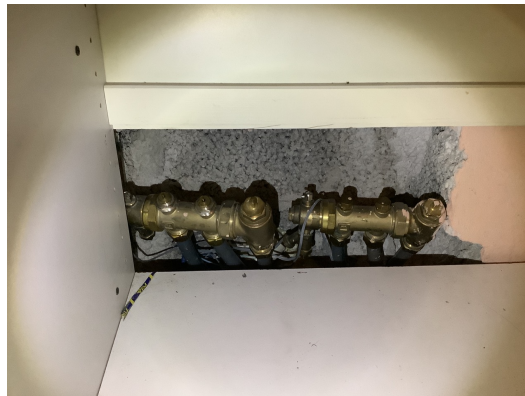
### Rörkopplingar utan läckageskydd.

Då det noterats att det finns rörkopplingar utan läckageskydd finns det risk att det kan uppstå fuktrelaterade skador i angränsande konstruktioner vid ett eventuellt läckage.

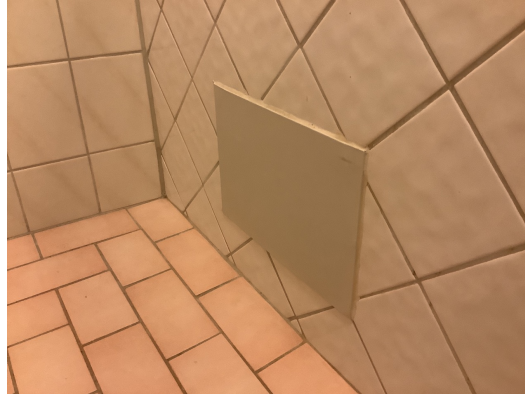
**Duschrum****Inspektionslucka i våtzon 1**

Då inspektionslucka finns i våtzon 1, finns det risk att fukt kan tränga in i angränsande konstruktioner och där orsaka fuktrelaterade skador.

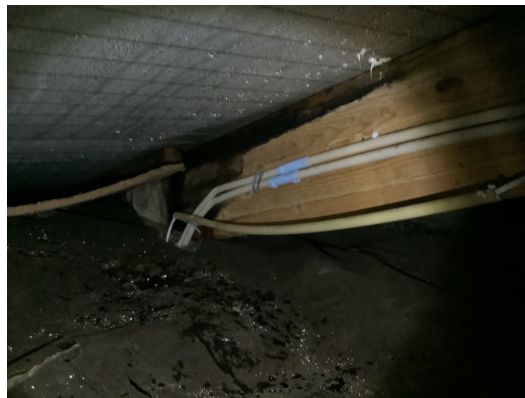
#### **Missfärgningar på takstolar samt kondensbildning.**

Då missfärgningar på takstolar samt kondensbildning på underlagstaket observerats, finns det risk att man har skador i konstruktionen. För att förvissa sig om omfattningen på skadorna rekommenderar vi att man undersöker detta med fackman.
