Besiktningssprotokoll

Anticimex Försäkringsbesiktning – nivå 2

Fastighetsbeteckning: Hällkistan 4	
Fastighetsägare: Roger Persson & Charlotte Brinkenstam Persson	
Fastighetsadress: Seglarevägen 27	
Postnummer: 352 55	Ort: Växjö

Besiktningsdatum: 2024-04-08	Protokollnummer: 68211244
Temperatur: 10 °C	Väderlek: Sol
Tekniker: Daniel Persson	
E-post: daniel.persson@anticimex.se	
Kontor: Växjö	
Närvarande: Roger Persson Daniel Persson, Anticimex Oskar Ljungsell, Anticimex

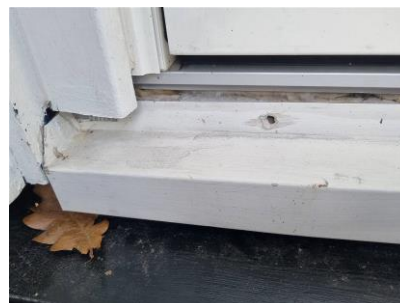
Utvändigt / Dörrar

Tröskelbleck altandörr bak har släppt.

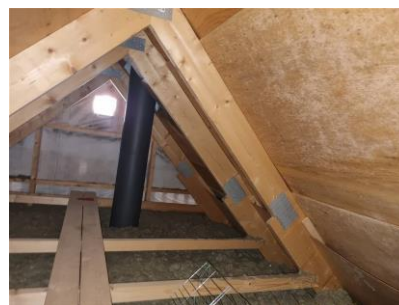
Utvändigt / Vind

Plywoodundertak utan yttre papptäckning.

Enstaka missfärgningar noterades i skivor.

Eftersom underlagstaket består av träfiberskivor utan yttre täckning av papp under takbeklädnaden, finns risk vid ogynnsam väderlek att regnvatten/snö tränger in under takpannorna och orsakar fuktfläckar eller fuktrelaterade skador i takskevorna.

Vid kontroll av vinden uppmättes fuktvärden under kritisk fuktnivå för mikrobiell tillväxt och en normal lukt upplevdes.

Fuktkvoten i underlagstak/takbjälkar uppmättes till 11-13%.

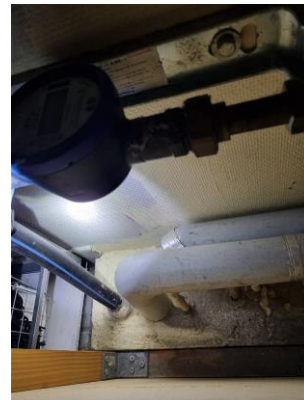
Rörgenomföringar i golv på plint bakom inbyggt skåp, rekommenderas vattenlarm eller regelbunden kontroll.

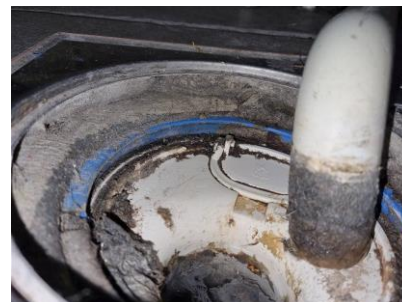
Lite glapp i klämringen mot golvbrunn, dock sitter ringen fixerad.

Glapp mellan golvbrunn och klämring kan medföra risk att rätt tryck inte uppnås på tätskikt som kan leda till fuktinträngning i underliggande konstruktion.

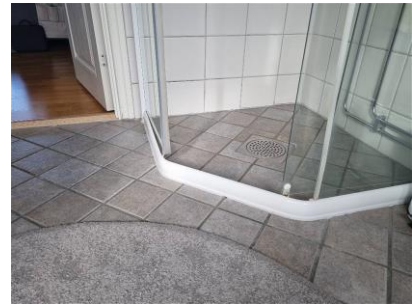
Tät kant runt duschhörna.

Detta kan medföra en risk, vid ett eventuellt läckage utanför duschzonen, för fuktinträning i angränsande utrymme med fuktrelaterade skador som möjlig följd.
