Anticimex Överlåtelsebesiktning av småhus - nivå 2

Fastighetsbeteckning: Sundbro 15:2	
Fastighetsägare: Dödsbo efter: Lars Göran Christer Andersson	
Fastighetsadress: Sundbro 129	
Postnummer: 743 82	Ort: Bälinge

Besiktningdatum: 2024-03-25	Protokollnummer: 68189511
Temperatur: 2 °C	Väderlek: Snö
Tekniker: Christoffer Borefur	
E-post: c.borefur@Anticimex.se	
Kontor: Uppsala	
Närvarande: Joakim Ek, dödsbodelägare

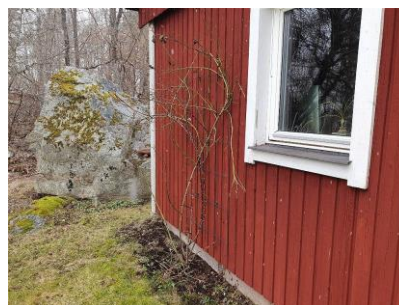
Utvändigt / Markförhållanden

Mindre omfattning av växtlighet finns i anslutning till byggnaden.

Området närmast huset rekommenderas att vara fritt från växtlighet.

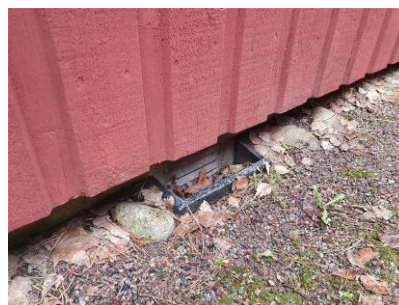
Utvändigt / Krypgrund

Större delen av krypgrunden har ej besiktigats då lucka till utrymmet saknas.

Vi rekommenderar en kompletterande besiktning när en inspektionslucka installerats.

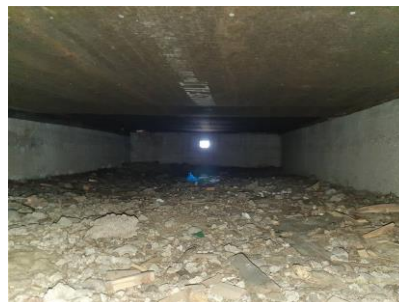
Utvändigt / Krypgrund

Vid kontroll av konstruktionen i den besiktningbara krypgrunden uppmättes fuktvärden under kritisk fuktnivå för mikrobiell tillväxt och normal lukt upplevdes. Vidare finns organiskt material på markytan.

Fuktkvoten uppmättes till cirka 16 %. Det finns risk för mikrobiell tillväxt om den relativa fuktigheten (RF) i den omgivande luften är över 75 %. I furuvirke motsvarar det en fuktkvot (FK) på 17 %.

Golvbjälklaget ovan den uteluftsventilerade krypgrunden riskerar att drabbas av fuktskador på grund av naturlig fuktpåverkan. Detta kan i sin tur leda till mikrobiella skador (angrepp av mikroorganismer) som kan leda till att mikrobiell lukt sprids till boendemiljön.

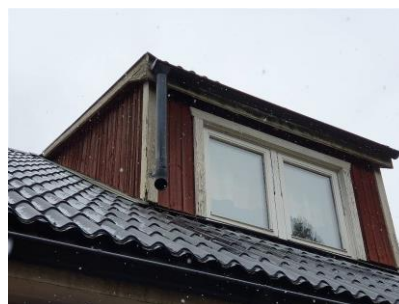
Utvändigt / Fasad

Delar av fasadbeklädnaden med tillhörande träkonstruktioner har färgsläpp och torrsprickor. Vidare finns rötskador i vissa brädor.

Fasadbeklädnad samt träkonstruktioner där målningsbehov finns kan få mer fukt- och rötskador på grund av sämre vattenavvisande förmåga.

För att öka livslängden på fasadbeklädnaden rekommenderas målning och underhåll. I samband med ommålningen bör de rötskadade brädorna bytas ut för att undvika följdskador.

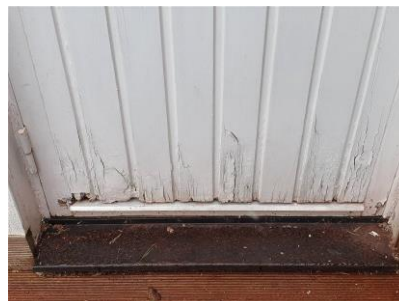
Utvändigt / Dörrar

Dörrar har färgsläpp och torrsprickor. Vidare är tröskelbleck otäta vid infästningar och rötskador förekommer.

Träkonstruktioner där målningsbehov finns samt brister i plåtdetaljer, kan få mer fukt- och rötskador på grund av sämre vattenavvisande förmåga.

För att öka livslängden på dörrar rekommenderas målning och underhåll. I samband med ommålningen bör de rötskadade delarna bytas ut för att undvika följdskador.

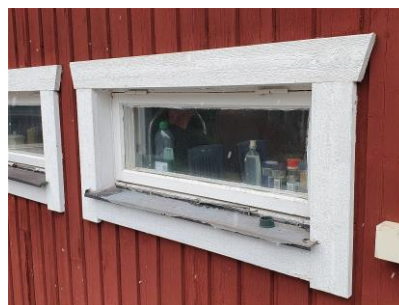
Utvändigt / Fönster

Fönster har färgsläpp och torrsprickor. Vidare är fönsterbleck otäta vid infästningar och överbleck saknas.

Träkonstruktioner där målningsbehov finns samt brister i plåtdetaljer, kan få fukt- och rötskador på grund av sämre vattenavvisande förmåga.

Isolerglas är äldre.

Befintliga fönster är äldre vilket betyder att tätningen mellan fönsterrutorna kan vara sämre. Detta kan leda till att missfärgning/imma kan uppstå mellan glasrutorna.

För att öka livslängden på fönster rekommenderas målning och underhåll.

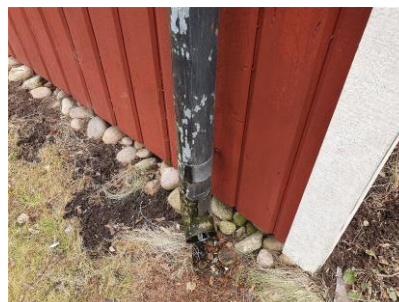
Utvändigt / Hängrännor / Stuprör

Stuprör avslutas nära husliv.

Stuprör som avslutas intill husliv (ovan mark) kan medföra en ökad fuktbelastning på grundmur med fuktrelaterade skador som följd.

Hängrännor och stuprör är delvis äldre.

Äldre hängrännor och stuprör kan börja rosta med läckage som följd, vilket kan medföra en ökad fuktbelastning på kringliggande konstruktioner.

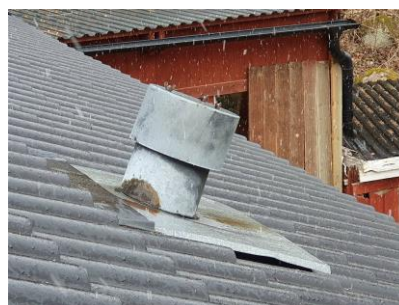
Utvändigt / Tak, ursprunglig del och ombyggnader

Äldre plåtdetaljer på yttertaket är inte utbytta i samband med takrenoveringen och ansluter bristfälligt mot takbeklädnaden. Vidare finns mosspåväxt på betongpannor.

Detta kan leda till fuktskador i bakomliggande konstruktioner.

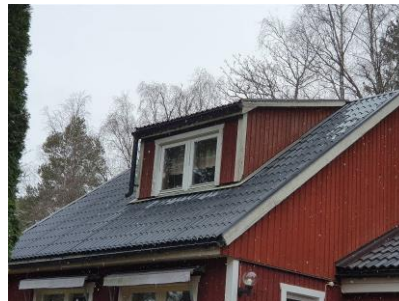
Utvändigt / Tak, övre plan

Yttertaket är äldre och färgsläpp noterades i takbeklädnaden.

Takbeklädnad, plåtdetaljer och underlagspapp har enligt vår bedömning en begränsad livslängd. Eftersom delar av husets taktäckning är äldre har det ett minskat motstånd mot vatteninträngning. Detta i sin tur kan leda till fuktskador på träläkt och vidare ner i underliggande konstruktioner.

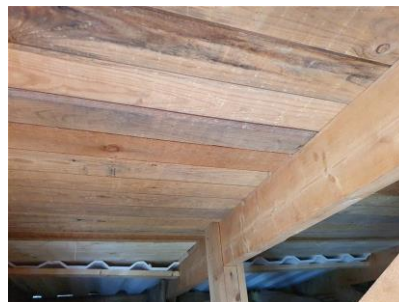
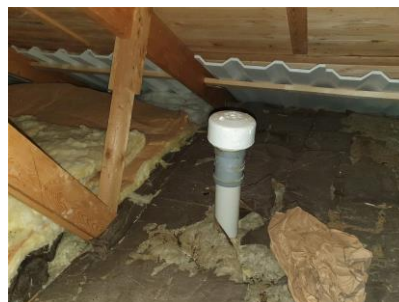
Utvändigt / Vind, ursprunglig del och ombyggnader

Vid kontroll av vinden har fuktvärden under kritisk fuktnivå för mikrobiell tillväxt uppmätts, dock finns mikrobiell påväxt på underlagstak.

Fuktkvoten i underlagstak/takbjälkar uppmättes till mellan 10 och 14 %. Det finns risk för mikrobiell tillväxt om den relativa fuktigheten (RF) i den omgivande luften är över 75 %. I furuvirke motsvarar det en fuktkvot (FK) på 17 %.

Den upptäckta mikrobiella påväxten på underlagstaket är ett tecken på att vinden har tillförts eller tillförs fukt inifrån bostaden. Observera att besiktning av bostadens ventilationssystem inte har ingått i uppdraget.

Avluftning slutar på vind.

Risk finns att vakuumventilen för avloppet slutar fungera, vilket kan resultera i att fuktig luft tränger upp på vinden med fuktskador som följd.

För att komma tillrätta med detta kan fukttillförseln inifrån bostaden behöva minskas. Det kan göras genom att ventilationen i bostaden förbättras samt att eventuella otätheter i vindsbjälklaget (tak-/väggvinklar, taklucka med mera) tätas. Läs gärna bifogat Anticimex faktablad om ouppvärmda vindsutrymmen för tips och råd.

Vi rekommenderar att se över möjligheten att dra ut avluftningen genom yttertaket. Om inte det är möjligt, kontrollera och säkerställ vakuumventilens funktion med jämna mellanrum.

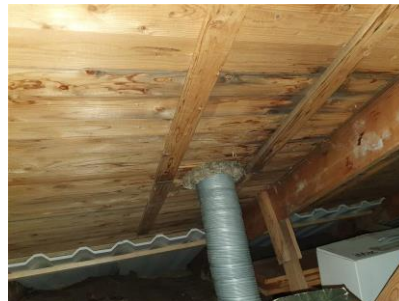
Utvändigt / Vind, ursprunglig del och ombyggnader

Underlagstaket har äldre fuktfläckar.

Noterade fuktfläckar uppstod innan takomläggningen.

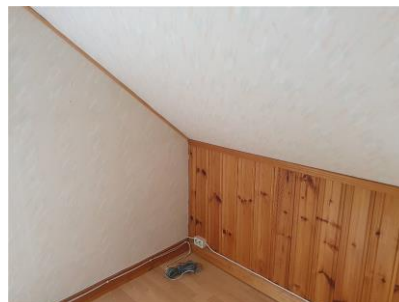
Utvändigt / Vindar, övre plan

Sidovindar ochnockvind har inte kunnat besiktas eftersom inspektionsluckor saknas samt på grund av parallelltak.

Vi rekommenderar en kompletterande besiktning när inspektionsluckor installerats.

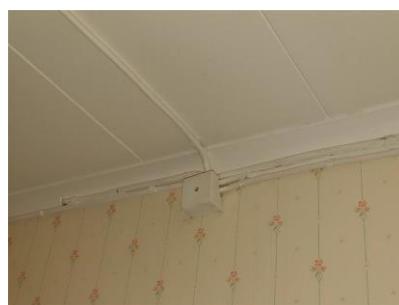
Hela huset / Allmänt

Delar av elanläggningen i huset är äldre.

Äldre elanläggningar och elkablar är en säkerhetsrisk som kan orsaka både personskador och brand.

Jordfelsbrytare finns ej.

Det finns inget krav att hus byggda före år 2000 ska ha jordfelsbrytare. Jordfelsbrytaren minskar dock risken för personskador och brand orsakade av elanläggningen.

Golvknarr förekommer.

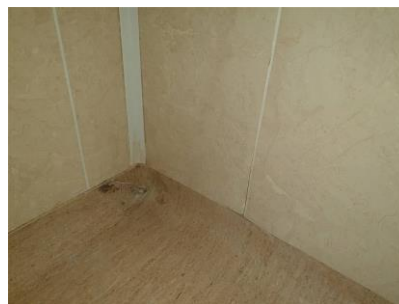
Entréplan / Dusch / Toalett

Följande noterades i utrymmet:

- Golvbrunnen är äldre och byttes inte ut i samband med renoveringen samt innehar felaktig modell av klämring
- Fönstret är olämpligt placerat i duschzon
- Otätheter förekommer i väggbeklädnaden i skarvar samt kring genomföring från handfat
- Plastmattan är bristfälligt monterad vid tröskeln och "bubblor" förekommer i golvbeklädnaden

Bristerna medför en ökad risk för att vatten tränger ner i omkringliggande konstruktioner och orsakar fuktskador.

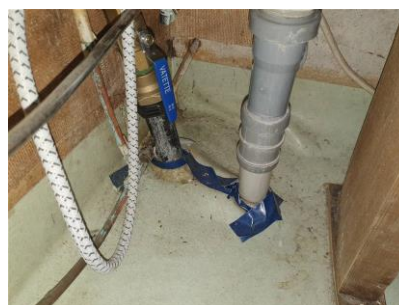
Entréplan / Tvättstuga / Varmvattenberedare / Groventré

Utrymmet har äldre yt-/tätskikt. Vidare noterades följande i utrymmet:

- Golvbrunn saknas i utrymmet
- Otäta rör genomföringar finns i golvbeklädnaden
- Plastmattan är bristfälligt monterad vid tröskeln

Bristerna medför en ökad risk för att vatten tränger ner i omkringliggande konstruktioner och orsakar fuktskador.

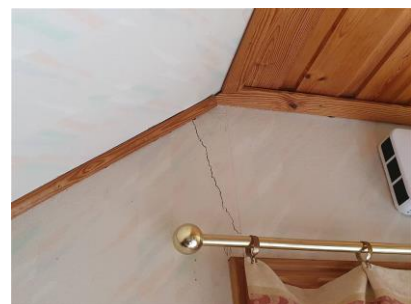
Övre plan / Allrum

Spricka finns i ytterväggar.

Denna bedöms inte ha uppstått på grund av bakomliggande skador.
