ÖVERLÅTELSEBESIKTNING Bjurfors Säljklar Total

TYRESÖ KUMLA 3:936

Metallvägen 4
135 47 TYRESÖ

2023-11-21

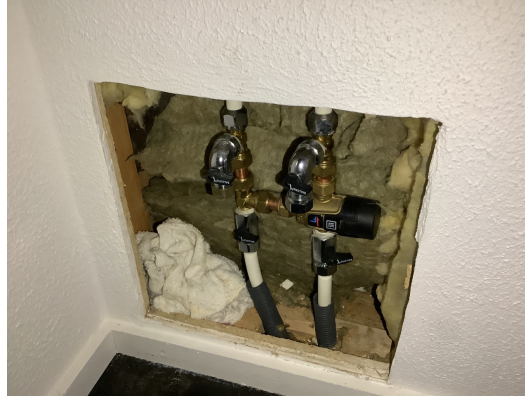
Sovrum 3

Rörkopplingar utan läckageskydd.

Då det noterats att det finns rörkopplingar utan läckageskydd finns det risk att det kan uppstå fuktrelaterade skador i angränsande konstruktioner vid ett eventuellt läckage.

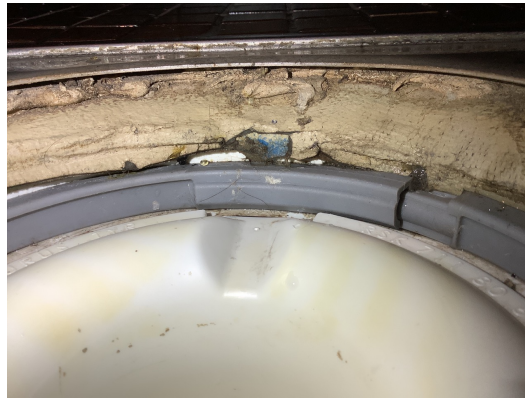
Duschrum 1

Bristfällig anslutning mellan manschett och klämring.

Då infästningen av mellan brunnsmanschett och klämring är bristfällig, finns det risk att vatten kan tränga in i golvkonstruktionen och orsaka förhöjda fuktvärden. Kontakt med fackman rekommenderas för en vidare undersökning samt åtgärdsförslag.
