Besiktningssprotokoll

Kompletterande besiktning

Anticimex försäkringsbesiktning

Fastighetsbeteckning: Utteros 7:3	
Fastighetsägare:	
Fastighetsadress: Brännarns Väg 20a	
Postnummer: 432 76	Ort: Tvååker

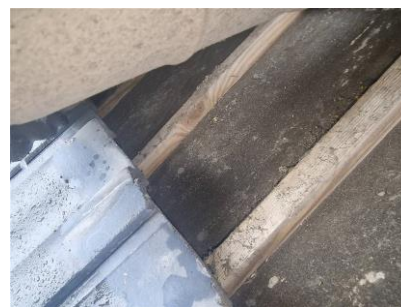
Underlagspappens överlapp är synligt spikade.
Fläktkåpens nedre plåtbeslag följer inte takpannornas profilering.

Brister i utvändiga taktäckningen kan leda till att regn- eller smältvatten tränger ner i underliggande takkonstruktion och orsakar fuktrelaterade skador.

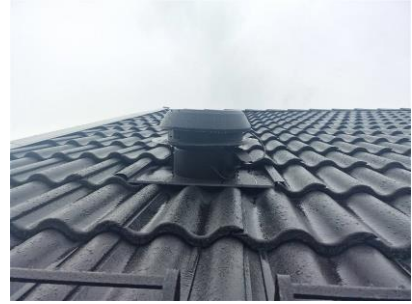
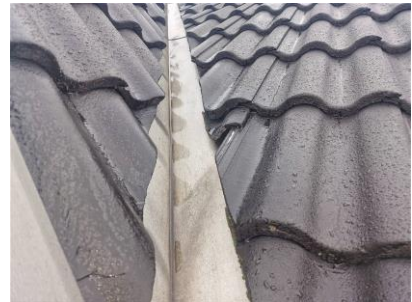
Några takpannor intill rännalar har släppt/lossnat.
En skadad takpanna noterades vid den fasta takstegen.
