Besiktningssprotokoll

Anticimex Försäkringsbesiktning – nivå 2

Fastighetsbeteckning: Stenfalken 4	
Fastighetsägare: Mathias Sebastian Bjerkhede	
Fastighetsadress: Flugsnapparegatan 28	
Postnummer: 431 33	Ort: Mölnadal

Besiktningsdatum: 2024-04-12	Protokollnummer: 68216200
Temperatur: 8 °C	Väderlek: Mulet
Tekniker: Magnus Uhlegård	
E-post: magnus.uhlegard@Anticimex.se	
Kontor: Göteborg	
Närvarande: Mathias Sebastian Bjerkhede, fastighetsägare. Frida Bjerkhede, fastighetsägare. Philip Salomonsson, fastighetsmäklare.

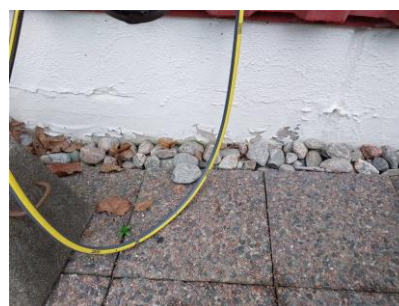
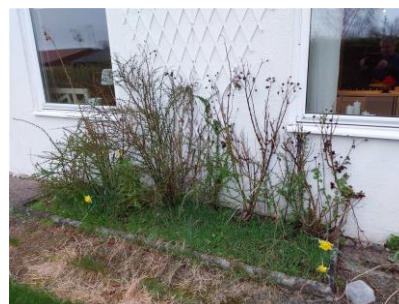
Utvändigt fuktskydd är äldre.

Eftersom källarens utvändiga fuktskydd (dagvattensystem, dräneringssystem samt källarytterväggarnas utvändiga fuktskydd) är äldre, så kan systemet ha nedsatt funktion. Detta ökar risken för invändiga fuktskador i källaren.

Växter finns i anslutning till byggnaden.

När det finns rabatter och växter nära byggnaden finns risk att fukt stannar kvar i väggarna. Detta kan i sin tur orsaka invändiga fuktskador.

Växternas rötter kan också skada grundmuren och sätta dräneringsledningen ur funktion.

Området närmast huset rekommenderas att vara fritt från växtlighet.

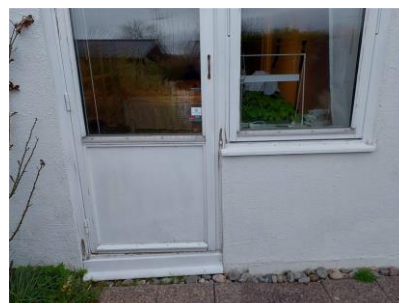
Altandörrarna är i behov av målning/underhåll.

Dörrar där målningsbehov finns riskerar att få fukt- och rötskador på grund av sämre vattenavvisande förmåga.

För att öka livslängden på dörr rekommenderas målning och underhåll.

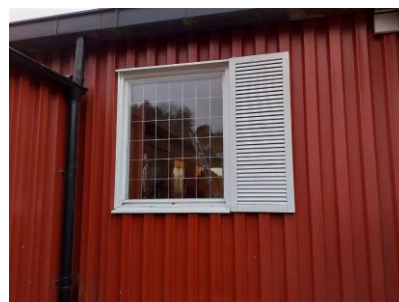
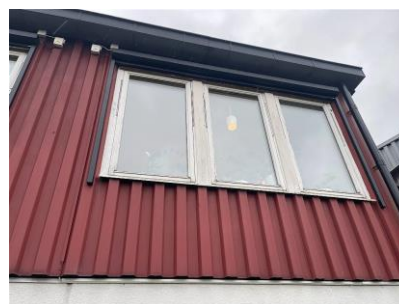
Fönster är lokalt i behov av målning/underhåll. Fönsterbågar och fönsterkarmar där målningsbehov finns riskerar att få fukt- och rötskador på grund av sämre vattenavvisande förmåga. För att öka livslängden på fönster rekommenderas målning och underhåll.

Isolerglas är äldre lokalt.

Lokalt är fönster äldre vilket betyder att tätningen mellan fönsterrutorna kan vara sämre. Detta kan leda till att missfärgning/imma kan uppstå mellan glasrutorna.

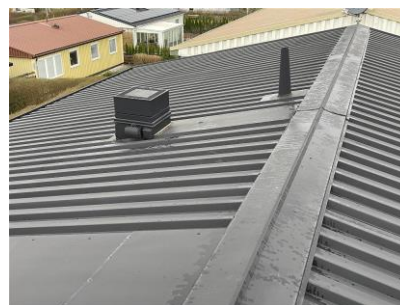
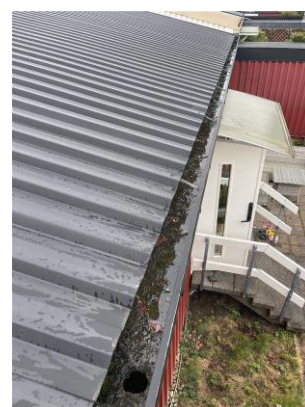
Äldre plåttak.

Taket är tvättat & målat 2021

Då yttertaket är äldre (original) har det ett minskat motstånd mot vatteninträngning.

Detta i sin tur kan leda till fuktskador vidare ner i takkonstruktionen.

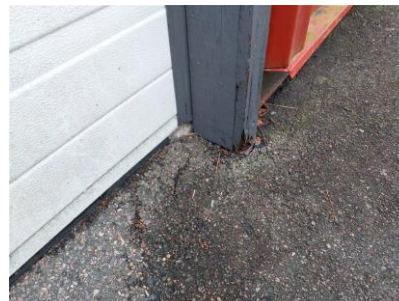
Mindre rötskador finns i den stående salningen mot garageporten

Dessa bedöms inte ha lett till bakomliggande skador.

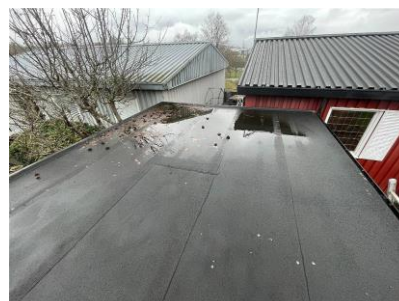
Låglutande tak har fel lutning .
Vattenansamlingar på taket. Risk finns för läckage med fuktskador som följd.

Hängrännor lutar fel.

När hängrännor har en felaktig lutning (bakfall) finns risk att regnvatten svämmar över vilket i sin tur kan leda till fuktskador på fasad och sockel.

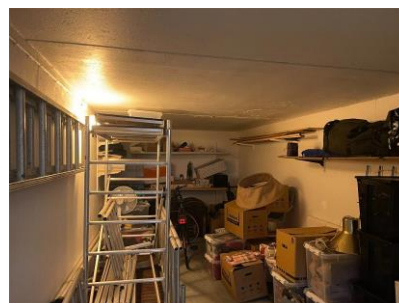
Mikrobiell lukt känns vid inträde till förrådet.
Se mer under "allmänt Souterrängplan"

Innetaket i förrådet är fuktigt.

Den upptäckta fuktskadan kan vara ett tecken på en tidigare eller en pågående fuktskada.

Vi rekommenderar en fördjupad undersökning för att bedöma orsak och omfattning.

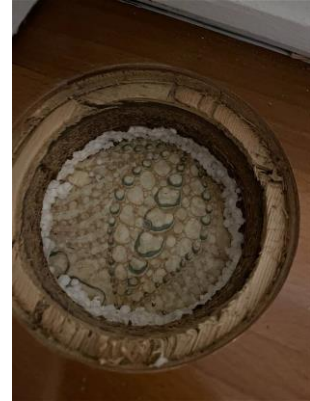
kontroll av konstruktion.

Grundkonstruktionen med en betongplatta på mark utan underliggande isolering samt en flytande golvkonstruktion med cellplast, spånskiva och ytskikt är en riskkonstruktion som ofta får fukt/mikrobiell skadad, då man vid byggnation ej varit noggrann vid rengöring av bottenplattan varvid skräp/jord ligger kvar under cellplasten som under tid fuktas upp och avger en avvikande lukt i boendemiljön.

I detta fallet noterades inget mätbart organiskt material (gran eller furu) i de borrhål som gjorts för att kunna utföra kontroll av konstruktion, Övervägande innerväggar är av betong, de fåtal som är uppreglade är med stålreglar. Det noterades lukt av mikrobiell karaktär i borrhålet i golvet.

Eftersom källarens utvändiga fuktskydd (dagvattensystem, dräneringssystem samt källarytterväggarnas utvändiga fuktskydd) är äldre, så kan systemet ha nedsatt funktion. Detta ökar risken för invändiga fuktskador i källaren.

Vi rekommenderar en fördjupad undersökning för att bedöma orsak och omfattning. Det är viktigt att tänka på att denna rekommendation om fördjupad undersökning gäller hela souterrängplanet.

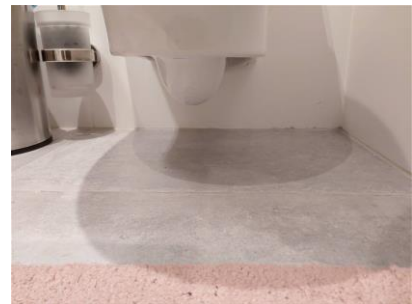
Inbyggd spolcistern till toalett saknar skvallerrör.

Utän skvallerrör finns risk att eventuellt läckage inte upptäcks, vilket kan leda till fuktskador i omkringliggande konstruktioner.
