Besiktningssprotokoll

Anticimex Försäkringsbesiktning – nivå 2

Fastighetsbeteckning: Furuby 2:34	
Fastighetsägare: Olofsson, Mats	
Fastighetsadress: Kårevägen 6	
Postnummer: 365 93	Ort: Furuby

Besiktningdatum: 2024-01-31	Protokollnummer: 68076785
Temperatur: 4 °C	Väderlek: Mulet
Tekniker: Per Carlsson	
E-post: per.carlsson@anticimex.se	
Kontor: Växjö	
Närvarande: Mats Olofsson

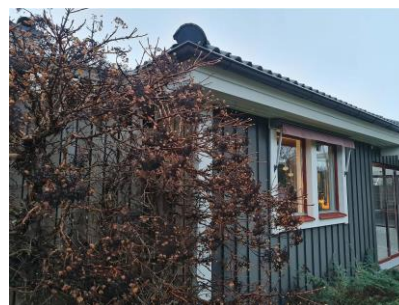
Växter finns i anslutning till byggnaden.

När det finns växter nära byggnaden finns risk att fukt stannar kvar i väggarna. Detta kan i sin tur orsaka invändiga fuktskador. Växternas rötter kan också sätta dräneringsledningen ur funktion.

Området närmast huset rekommenderas att vara fritt från växtlighet.

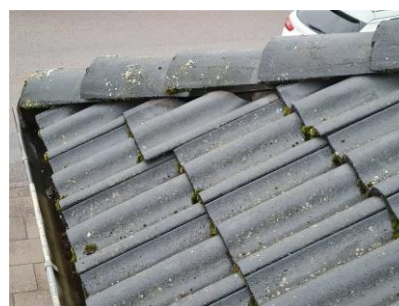
Takpannor är lösa vid vinkelnockar på taket.
Nocktätning finns inte.

Takpannorna vid vinkelnockar är inte ordentligt fastsatta i läkten. Detta medför att takpannorna kan ändra läge, vilket i sin tur kan leda till att regnvatten kan rinna in i takkonstruktionen och orsaka fukt skador.

Justering av takpannor och fastsättning av pannor samt montering av nocktätning rekommenderas

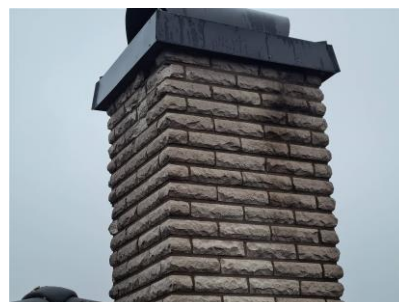
Ytliga frostsador i skorsten.

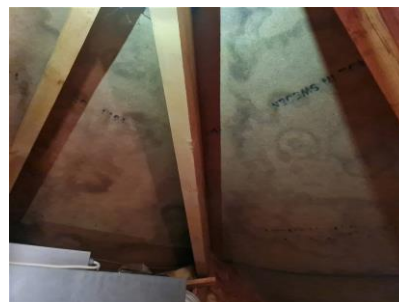
Fuktfläckar i underlagstak av masonit vid taknockar och vid genomföringar i tak samt vid skorsten.

Ett underlagstak ingår i takkonstruktionen vilket har som uppgift att hindra vatten som kommer in under takpannor att komma in på vinden. De missfärgningar/fuktfläckar på underlagstaket kan med tiden öka. Se tak utvändigt.

Vid kontroll av vinden uppmättes fuktvärden under kritisk fuktnivå för mikrobiell tillväxt och en normal lukt upplevdes. Fuktkvoten i underlagstak/takbjälkar uppmättes till 11 %.

Hål i underlagstak vid tidigare genomföring av tv antenn, rekommenderas att tätas.

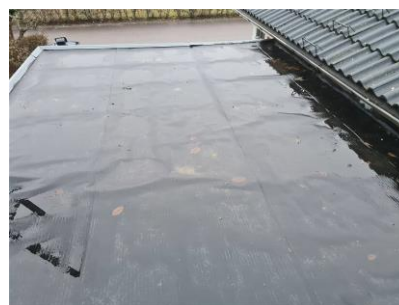
Vatten är bitvis stående på tak av derbigum.

Med vatten stående på tak ökar risken för genomläckage med eventuella fuktskador som möjlig följd.

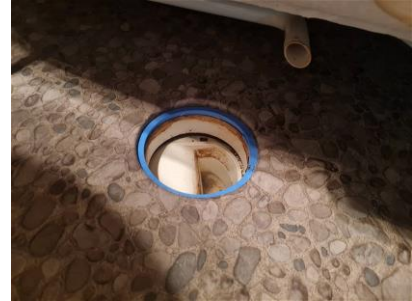
Golvbrunnen är inte utbytt i samband med renovering.
Förhöjningsring finns i golvbrunnen.

Förhöjningsringen i golvbrunnen är en riskkonstruktion eftersom det ofta förekommer otätheter mellan förhöjningsringen och brunnen.
Risk finns att det nya tätskiktet inte har kunnat anslutas till golvbrunnen på ett riktigt sätt.
Detta kan i sin tur leda till fuktskador i omkringliggande konstruktioner.
