Besiktningssprotokoll

Anticimex Försäkringsbesiktning – nivå 1

Fastighetsbeteckning: Rud 69:2	
Fastighetsägare: Max Gustav Petzold	
Fastighetsadress: Odlarevägen 20b	
Postnummer: 426 68	Ort: Västra Frölunda

Besiktningdatum: 2024-04-19	Protokollnummer: 68222185
Temperatur: 0 °C	Väderlek: Sol
Tekniker: Martin Ivarsson	
E-post: Martin.Ivarsson@anticimex.se	
Kontor: Göteborg	
Närvarande: Uppdragsgivare

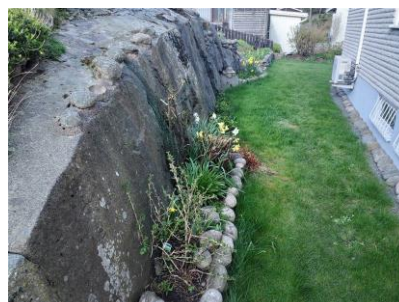
Marken lutar mot huset.

Detta innebär en ökad fuktbelastning mot grunden vilket i sin tur kan orsaka fuktskador i huset.

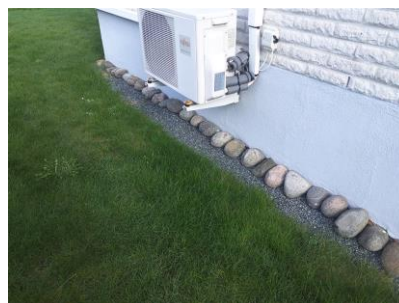
Kondensvatten från luftvärmepumpens utedel leds inte bort från husgrunden.

Detta medför ökad risk för att vatten tränger in i anslutande konstruktioner, vilket i sin tur kan leda till fuktrelaterade skador. Observera att besiktning av byggnadens värmesystem eller värmepumpen inte har ingått i uppdraget.

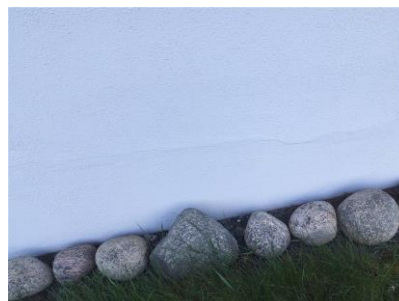
Sprickor finns i sockel.

Detta kan leda till fukt- och frysskador i konstruktionen.

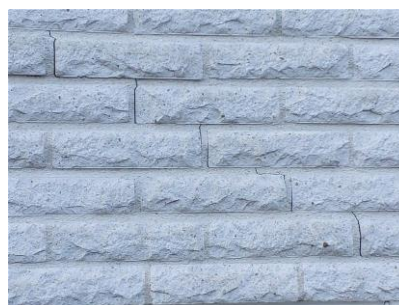
Sprickor finns i tegelfasaden.

Detta kan leda till fukt- och frysskador i konstruktionen.

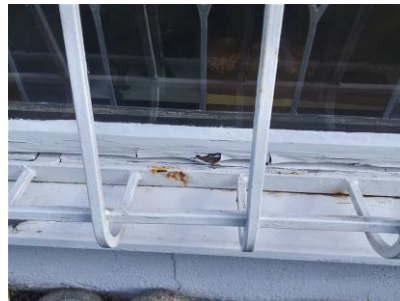
Rötskador finns i fönster.

Rötskadorna kan bero på olika saker, exempelvis bristfälligt underhåll, bakfall på fönsterbleck, målning, skruvar och beslag etc.

Vi rekommenderar en fördjupad undersökning för att bedöma orsak och omfattning.

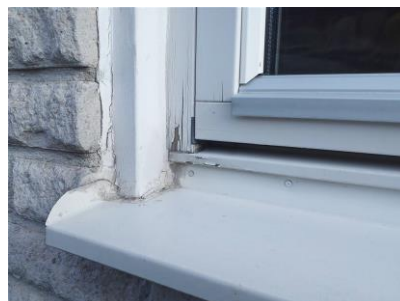
Fönster är i behov av målning/underhåll.

Fönsterbågar och fönsterkarmar där målningsbehov finns riskerar att få fukt- och rötskador på grund av sämre vattenavvisande förmåga.

För att öka livslängden på fönster rekommenderas målning och underhåll.

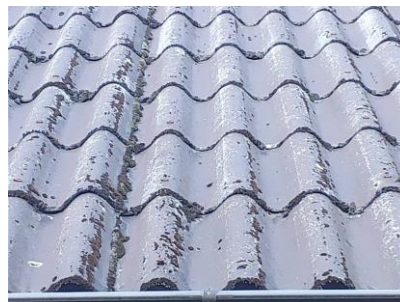
Mosspåväxt finns på takpannor.

Mossa som växer på taket kan leda till att taktäckningen har ett minskat motstånd mot vatteninträning. Detta i sin tur kan leda till fuktskador på träläkt och takkonstruktionen vilket kan resultera i mikrobiella skador (angrepp av mikroorganismer).

För att öka livslängden på taket rekommenderas att mossan tas bort från takpannorna.

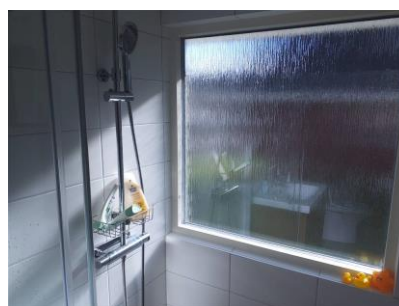
Fönster är olämpligt placerat.

Fönstrets placering i våtutrymmet utgör en risk för fuktskador i fönster- och väggkonstruktionen.

För att minska risken för fuktskador på fönster och väggkonstruktion rekommenderas att man skyddar fönstret mot vattenbegjutning.

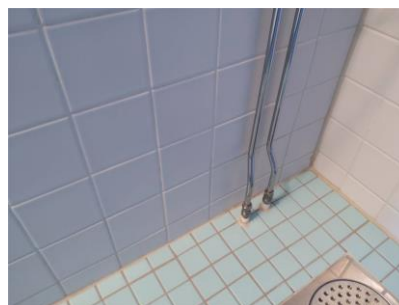
Rör genomföring finns i golv.

Rör genomföringar i golvet medför en ökad risk för att vatten tränger ner i omkringliggande konstruktioner och orsakar fuktskador.

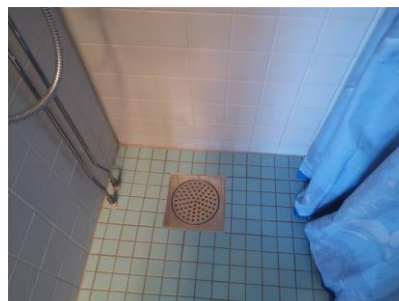
Golvbrunnen är placerad för nära vägg.

Det finns risk att tätskiktet inte har kunnat anslutas på rätt sätt, vilket kan leda till fuktskador.

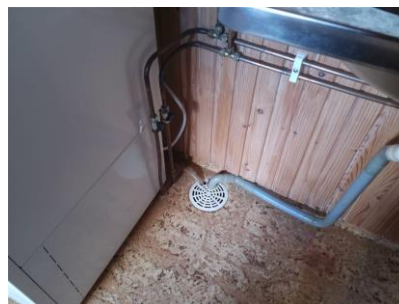
Golvbrunnen är placerad för nära vägg.

Det finns risk att tätskiktet inte har kunnat anslutas på rätt sätt, vilket kan leda till fuktskador.
