Besiktningssprotokoll

Anticimex Försäkringsbesiktning – nivå 2

Fastighetsbeteckning: Hammarby-Smedby 2:251	
Fastighetsägare: Marko Matti Olavi Oksa	
Fastighetsadress: Huginvägen 50	
Postnummer: 194 62	Ort: Upplands Väsby

Besiktningdatum: 2024-05-10	Protokollnummer: 68254063
Temperatur: 8 °C	Väderlek: Halvklart
Tekniker: Jesper Andersson	
E-post: j.andersson@Anticimex.se	
Kontor: Stockholm Norr	
Närvarande: Fastighetsägaren och mäklaren

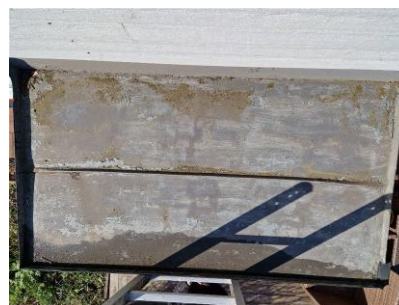
Utvändigt / Entrétak

Entrétaket är i behov av målning/ underhåll.

Bedöms inte lett till några skador i bakomliggande konstruktioner, rekommenderas att måla/ underhålla i förebyggande syfte.

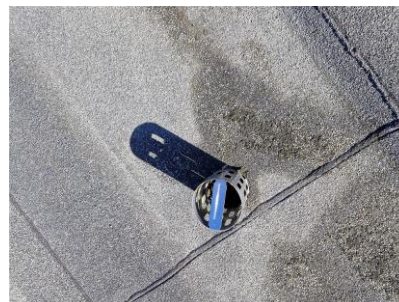
Utvändigt / Hängrännor / Stuprör

Inbyggda hängrännor och stuprör.

Eftersom vatten från taket avleds med inbyggda hängrännor/invändiga stuprör finns en ökad risk för fuktskador i omkringliggande konstruktioner. Vanliga orsaker till fuktskador är läckage i skarvar eller igensatta takbrunnar.

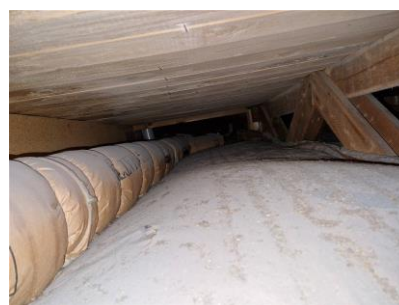
Utvändigt / Vind

Vinden är för låg för att besiktigas i sin helhet.

Vid avsyn från luckan noteras fuktrosor på isoleringen, dessa bedöms vara äldre, inga avvikande fuktindikeringar uppmättes i fuktrosorna.

Fuktkvoten i takstolar vid luckan uppmättes till 9 %, gränsvärdet för mikrobiell tillväxt är 17 %.

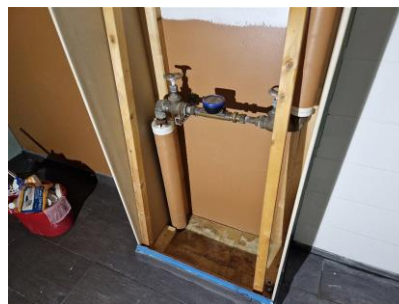
Souterrängplan / Badrum

Renovering pågår.

På grund av renoveringen har besiktningen inte kunnat genomföras.

Vi rekommenderar en kompletterande besiktning när renoveringen är klar.
