Bystämman 41

Ellagårdsvägen 71

Uppdragsnummer	AB3042
Besiktningsdatum	2024-04-25
Besiktningsservice	OBM Besiktningsservice AB
Besiktningsservice	Magnus Holm
Närvarande	Fastighetsägare
Giltig till och med	2025-04-25

Bilaga 1 för kontroll av valda konstruktioner

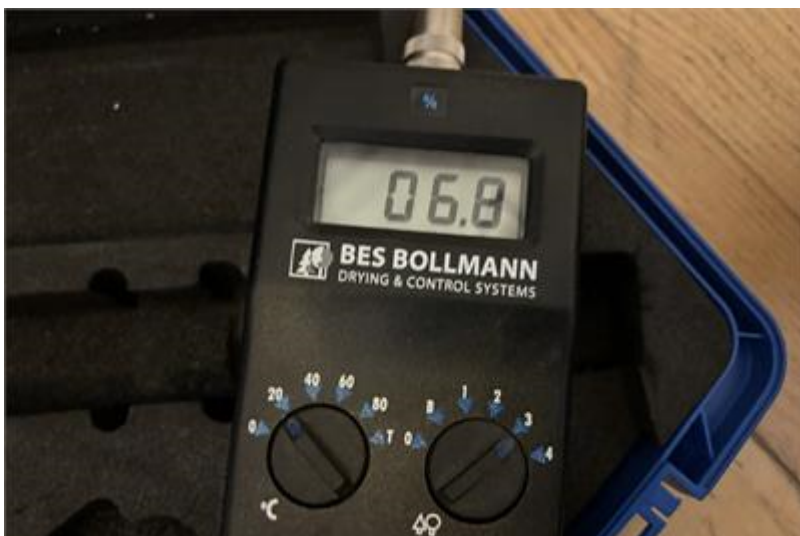
Byggnadsdel	Entréplan.
Konstruktionsdel	Ytterväggssyll.
Konstruktionsuppbyggnad	Tunnflytande golv.

Vid stickprovskontroll uppmättes fuktvärden under gränsvärdet och ingen avvikande lukt upplevdes.

Fuktkvoten uppmättes till mellan 7-8%, vilket är under gränsvärdet.

Det kritiska gränsvärdet för mikrobiell tillväxt brukar anges till ca 17% fuktkvot (FK).

Resultatet av stickprovskontrollen ger inga indikationer på åtgärdsbehov.
