ÖVERLÅTELSEBESIKTNING

Nötsäter 1:42
Hamngatan 40, 471 32 Skärhamn

Beställare	Namn: Anita Glantz
Protokollnummer	FBÖ-11905
Besiktningsman	Namn: Anders Bergendahl Telefon: 010 167 99 99 Epost: anders@fuktochbyggkonsult.se
Besiktningsdag	2024-04-03, 09:00
Närvarande	Anita Glantz, fastighetsägare Anette Grunditz, fastighetsmäklare Anders Bergendahl, Fukt och Byggkonsult AB

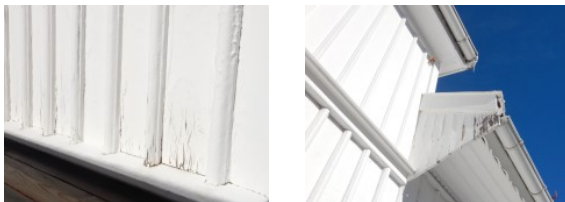
Fasad

Fasaden är i bar skick generellt. Det förekommer dock en del färgsläpp och torrspäckor, vilket medför målnings/underhållsbehov.

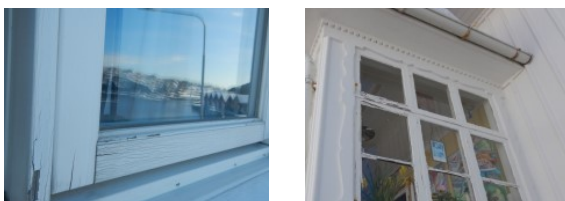
Fönster

Flera fönster är i behov av målning/underhåll. Färgsläpp förekommer och på de äldre fönstren förekommer även kittsläpp. Några fönster är tröga att öppna. Gångjärnen är rostiga. Några glasrutor vid verandan är spruckna.

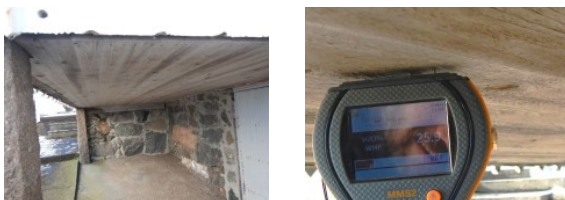
Plintgrund

Verandans grundläggning är en plintgrund med träbjälklag. Bjälklaget är troligtvis oisolerat. Bjälklaget vilar på en grundmur och plint av natursten. Blindbotten av brädor. Markyta av betong ovan berg.

Det förekommer missfärgningar på blindbottenbrädorna som är obehandlade, vilket är vanligt förekommande vid obehandlade träkonstruktioner där luftfuktigheten följer uteklimatet.

En plintgrund är en så kallad riskkonstruktion då den delar av året utsätts för fuktnivåer som medger tillväxt av mikroorganismer. Sådan tillväxt kan ske vid en fuktkvot om 17 %. Förhöjda fuktkvotsvärden uppmättes i bjälklaget, dock kan dessa förhöjda fuktvärden vara orsakade av den saltrika miljö som förekommer i havsnära områden eller om bjälklaget är behandlat med träskyddsmedel.
