2024-05-06

Utlåtande över ÖVERLÅTELSEBESIKTNING

Tiby 3:22
Tiby Tidsberg 75, 755 92 Uppsala

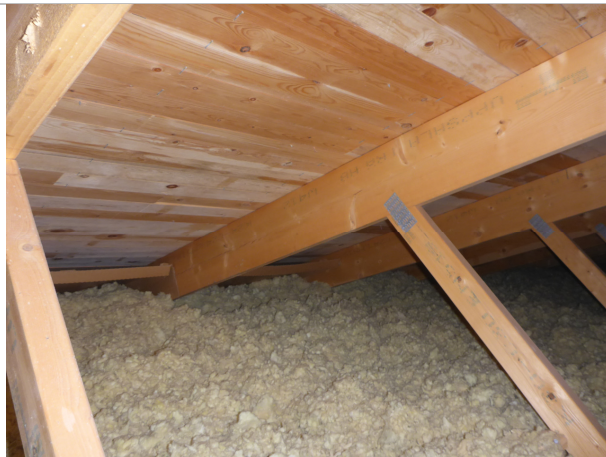
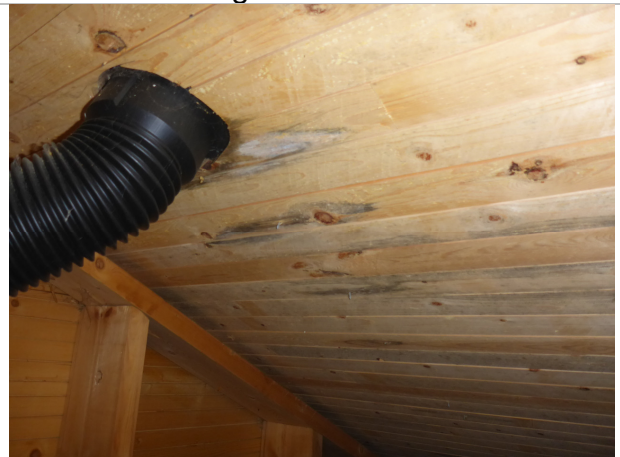
4.1	Vind. Förekommer missfärgningar/beläggningar på virke i vindsutrymme.
	Utredning som visar på orsak, omfattning och eventuella åtgärder.

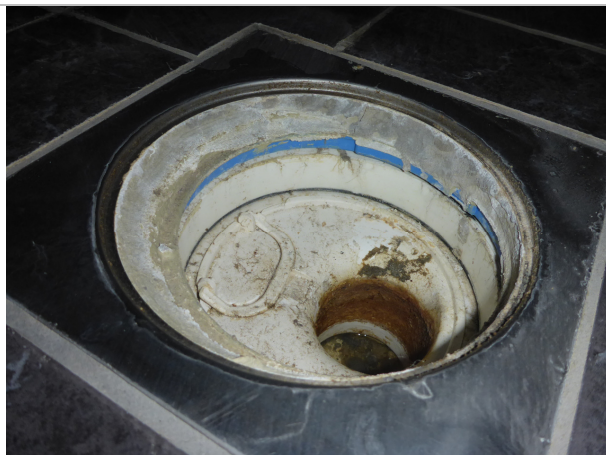
Golvbrunn.

<p>Badrum o bastu:</p>	<p><i>Golv: klinker. Väggar: kakel. Fristående badkar och duschplats med dushdörrar.</i> Tätskikt ansluter delvis in under klämring i golvbrunn. Klämring ansluter ej delvis ej ner i botten. Klinkerfogar i duschplats urlakade. Golvbrunn vid badkar med förhöjningsring av annat fabrikat än golvbrunn.</p>
----------------------------	--

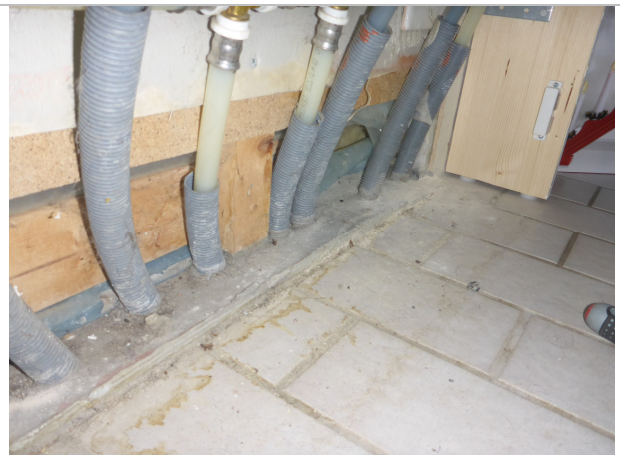
Tvätt/teknik, rör.

Tvätt o teknik:	<i>Golv: klinker. Väggar: kakel.</i> Avstånd mellan golvbrunn och vägg <20 cm. Rör genomföringar i golv (trycksatta rör). Rör genomföringar i golv vid yttervägg, vägg öppen, ej vattensäkra ytor, rör sneddar ut från vägg.
Kök:	-----
Sovrum/arbetsrum:	-----
Sovrum:	-----
Vardagsrum:	-----
Entréhall:	Klinkergolv, parti med bomplattor.
Wc/duschrum:	<i>Golv: klinker. Väggar: kakel. Duschplats med duschdörrar.</i> Tättskikt ansluter in under klämring i golvbrunn. Klämring i golvbrunn ansluter ej ner i botten.
Klädkammare:	Installationsutrymme med värme- och vatteninstallationer. Konsoler ej fastmonterade. Ej vattensäkra ytor. Ej skvallerrör/läckageindikering.
Allrum:	-----
Sovrum:	-----
