Besiktningssprotokoll

Anticimex Försäkringsbesiktning – nivå 2

Fastighetsbeteckning: Tjuvkil 1:63	
Fastighetsägare: Lars Erik Caneborg	
Fastighetsadress: Lerskärsvägen 59	
Postnummer: 44275	Ort: Lycke

Besiktningdatum: 2023-06-13	Protokollnummer: 67637067
Temperatur: 15 °C	Väderlek: Sol
Tekniker: Krister Nielsen	
E-post: Krister.Nielsen@anticimex.se	
Kontor: Göteborg	
Närvarande: Anhörig till fastighetsägare

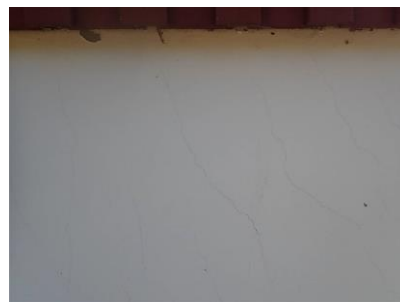
Utvändigt / Sockel

Sprickor finns i sockel.

Dessa bedöms inte ha lett till bakomliggande skador.

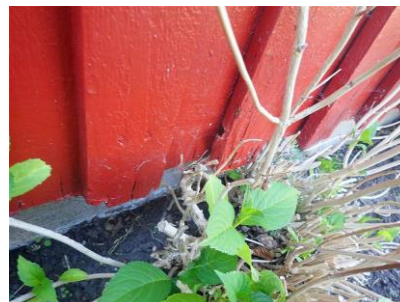
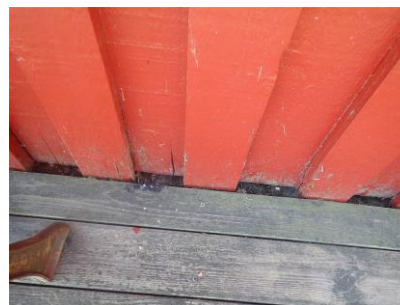
Utvändigt / Fasad

Mindre rötskador finns i fasadpanelen.

Dessa bedöms inte ha lett till bakomliggande skador.

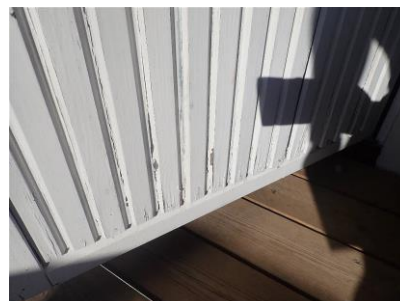
Utvändigt / Dörrar

Dörr är i behov av målning/underhåll.

Dörrar där målningsbehov finns riskerar att få fukt- och rötskador på grund av sämre vattenavvisande förmåga.

För att öka livslängden på dörr rekommenderas målning och underhåll.

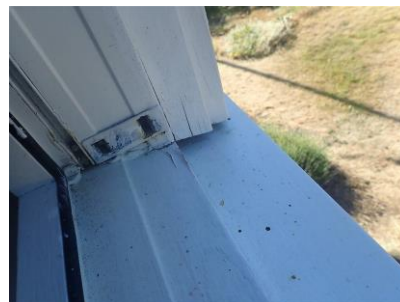
Utvändigt / Fönster

Enstaka isolerglas är anlöpta (missfärgat mellan rutorna), de flesta isolerglas är äldre än 20 år med ett visst underhåll/målningsbehov.

Fönster och fönsterbågar där målning/underhållsbehov finns riskerar pga. sämre vattenavvisande förmåga att få fuktskador. Detta kan leda till rötskador i fönster och fönsterkarm. Befintliga fönster är även äldre vilket betyder att tätningen mellan fönsterrutorna kan vara sämre. Detta kan leda till att rutorna missfärgas samt att kondens kan uppstå mellan glasen.

De fönster som är anlöpta kan en kontakt med entreprenör tas för bedömning av omfattningen av ett eventuellt fönsterbyte.

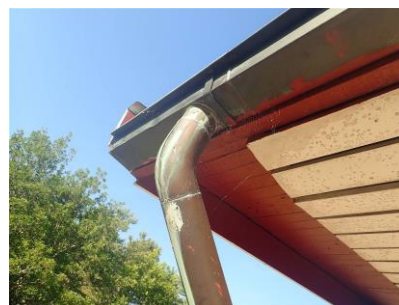
Utvändigt / Hängrännor / Stuprör

Dagvattenledning är äldre med mindre läckagepunkter.

Äldre dagvattenledningar med brister leder ofta till större läckage, vilket i sin tur innebär risk för fuktskador på fasad, sockel och i bakomliggande konstruktioner.

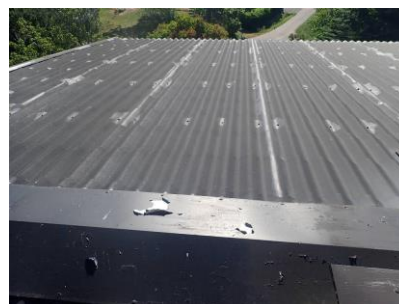
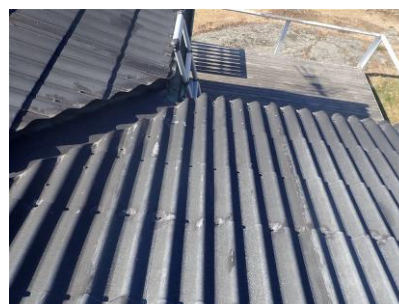
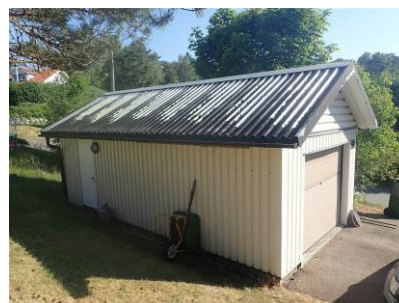
Utvändigt / Tak inkl. Garage

Plåttaket/infästningar är äldre och vissa färgsläpp noterades.

Brister i taktäckningen kan leda till att regn- eller smältvatten tränger ner i underliggande takkonstruktion och orsakar fuktskador.

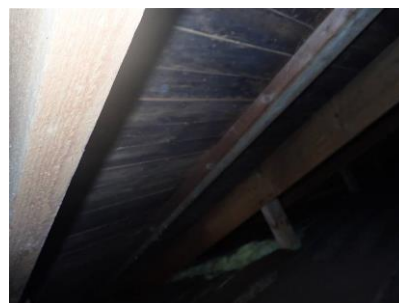
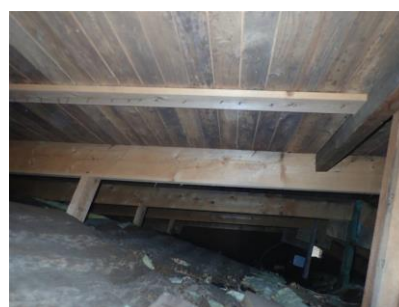
Utvändigt / Vind

Mikrobiell påväxt finns på underlagstaket, fuktmätning utfördes med låga uppmätta fuktkvotsvärden (vanligt för årstiden), observera att utrymmet är trångt och landgångar saknas till största del.

Den upptäckta mikrobiella påväxten på underlagstaket kan vara ett tecken på att vinden tillförs/har tillförts fukt inifrån bostaden och/eller uteluften.

Vi rekommenderar en fördjupad undersökning för att bedöma orsak och omfattning.

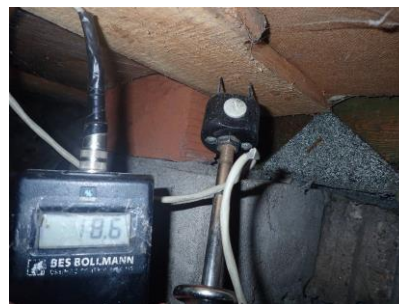
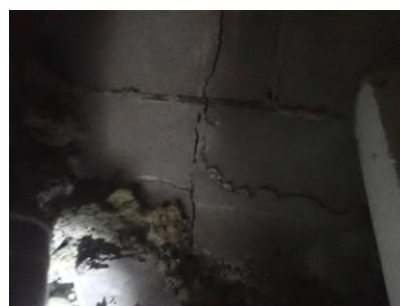
Utvändigt / Krypgrund

Vid kontroll av krypgrunden uppmättes fuktvärden över kritisk nivå för mikrobiell tillväxt (viss mikrobiell tillväxt noterades i underlagstak) och mikrobiell lukt upplevdes, även förekomst av organiskt material påvisades (utrymmet är dock till största del tomt).

Uteluftsventilerade krypgrunder med bjälklag av organiskt material har ofta fuktskador på grund av naturlig fuktpåverkan. Lukten som känns i krypgrunden kan också spridas till boendemiljön.

Risk för mikrobiell tillväxt föreligger om den relativa fuktigheten (RF) i den omgivande luften är över 75 % vilket i furuvirke motsvarar en fuktkvot (FK) på 17 %.

Fuktkvoten uppmättes till 18,6-19,2%, vidare noterades enstaka spricka i grundmur.

Vi rekommenderar en fördjupad undersökning för att bedöma orsak och omfattning.

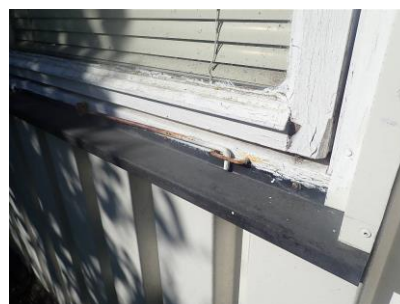
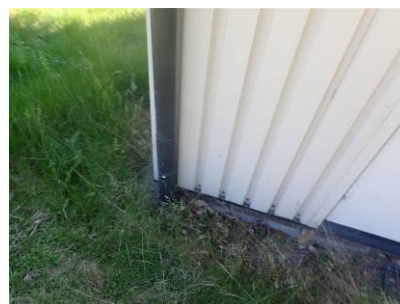
Utvändigt / Garage utvändigt

Fönster har färgsläpp och torrsprickor.

Fönsterbågar och fönsterkarmar där målningsbehov finns riskerar att få fukt- och rötskador på grund av sämre vattenavvisande förmåga.

Lövsilar saknas till stuprör.

För att öka livslängden på fönster rekommenderas målning och underhåll.

Montering rekommenderas.

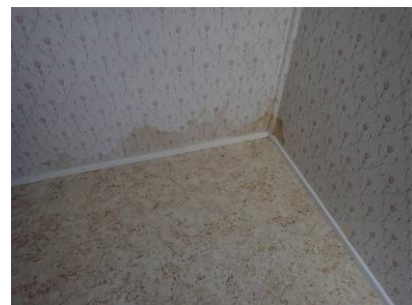
Övre plan / Förråd

🔍 Väggen har fuktfläckar.

Fuktfläckar kan bero på olika saker, och kan vara ett tecken på en tidigare eller en pågående fuktskada, fuktindikering utfördes utan anmärkning.

Vi rekommenderar dock en fördjupad undersökning för att bedöma orsak och omfattning.
