ÖVERLÅTELSEBESIKTNING

9 april 2024

Sollentuna Härolden 28

Privatvägen 1

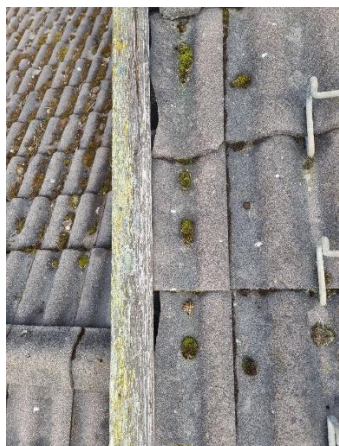
- Många uttjänta vindskivor och vattbrädor. Vattbrädor täcker inte heller överallt.
 - Plåtarbeten på taket har målningsbehov.
 - Glipor i läggningen av pannor på något ställe.

Vattbrädan täcker inte tillräckligt väl.

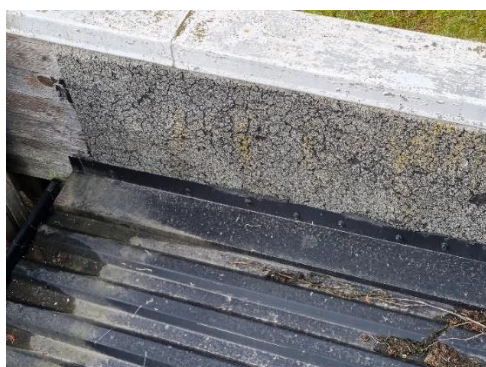
3.3 Takets ålder och skick medför en ökad risk för läckage med skador som följd. Samma sak gäller garagetakets utförande med gammal takpapp etc.

Gammal takpapp på garagetaket.

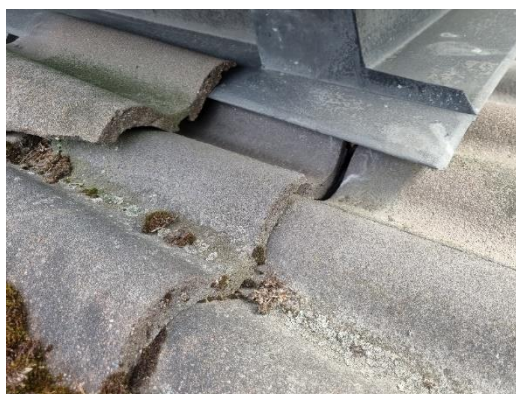
Glipa i läggningen.

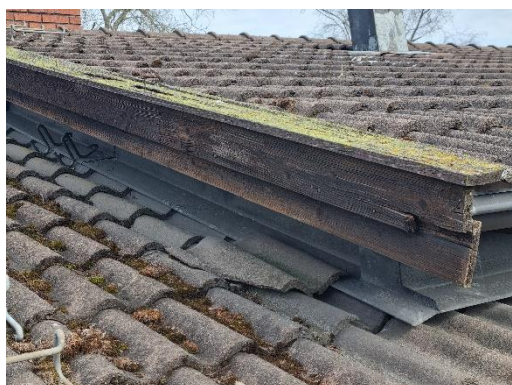
Uttjänt vindskiva och vattbräda.

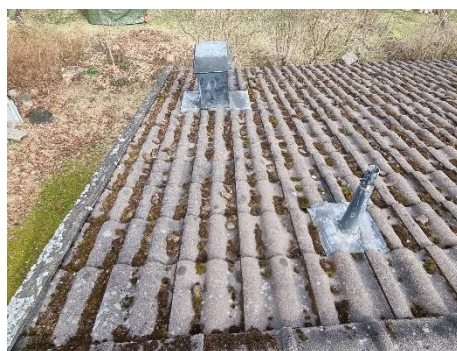
- Gammal takpapp. Behov av takomläggning.
 - Mycket mossa på taket. Skräp i hängrännor. Lutningen på en del av hängrännan behöver justeras.
 - Något stuprör har utkastare vid lövsilen. Stupröret ska gå rakt ner.

Mossa på taket. Plåtarbeten med målningsbehov.

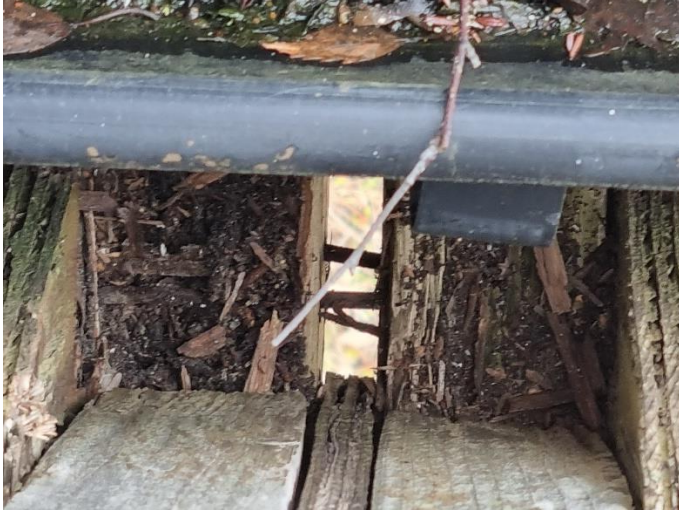
Röta vid sarginfästning runt garaget.

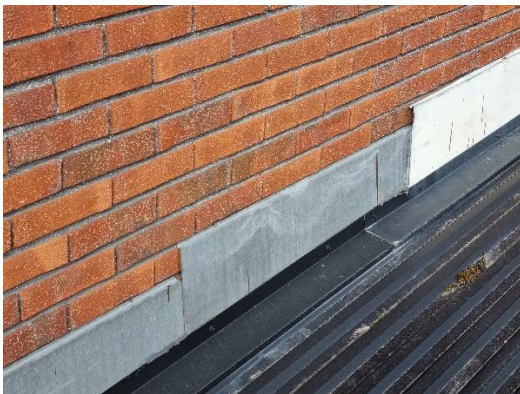
Ståndplåt glipar mot fasad.

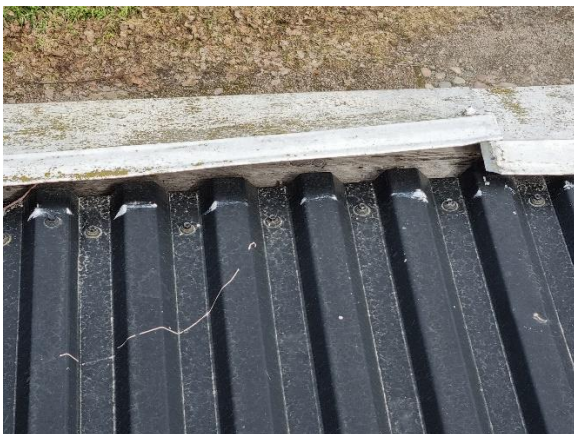
Vattplåt på garaget står upp och inblåsningsskydd saknas.
