Besiktningssprotokoll

Anticimex Försäkringsbesiktning – nivå 2

Fastighetsbeteckning: Grindmossen 1:43	
Fastighetsägare: Veronika Anna Brovall	
Fastighetsadress: Bomvägen 3	
Postnummer: 184 91	Ort: ÅKERSBERGA

Byggnadsbeskrivning Bomvägen 3 Åkersberga

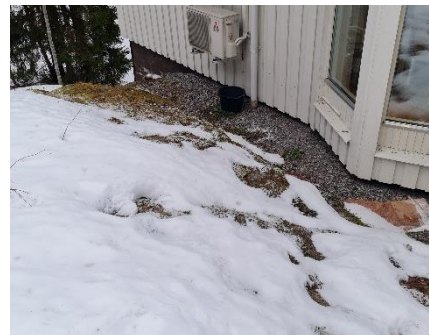
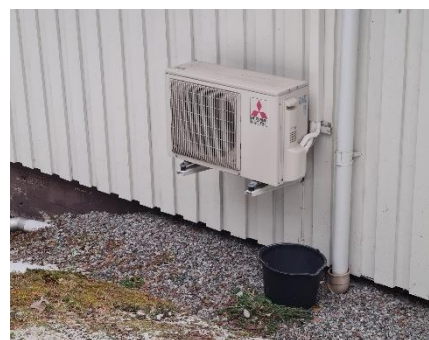
Utvändigt / Markförhållanden

Marken lutar på delar mot huset.

Detta innebär en ökad fuktbelastning mot grunden vilket i sin tur kan orsaka fuktskador i huset.

Kondensvatten från luftvärmepumpens utedel leds inte bort från husgrunden. Samlas i en hink.

Detta medför ökad risk för att vatten tränger in i anslutande konstruktioner, vilket i sin tur kan leda till fuktrelaterade skador. Observera att besiktning av byggnadens värmesystem eller värmepumpen inte har ingått i uppdraget.

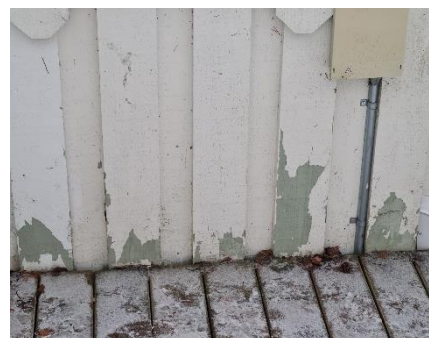
Utvändigt / Fasad

Fasadpanelen, foder, takfot och vindskivor är i behov av målning/underhåll.

Fasadbeklädnad och träkonstruktioner där målningsbehov finns riskerar att få fukt- och rötskador på grund av sämre vattenavvisande förmåga. För att öka livslängden på fasadbeklädnaden rekommenderas målning och underhåll.

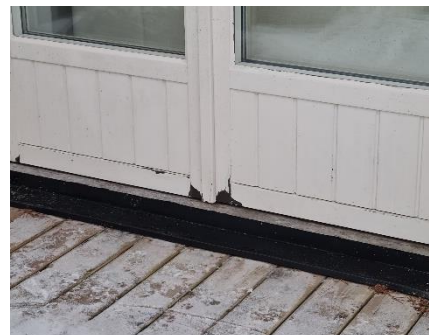
Utvändigt / Dörrar

Dörr är i behov av målning/underhåll.

Dörrar där målningsbehov finns riskerar att få fukt- och rötskador på grund av sämre vattenavvisande förmåga.

För att öka livslängden på dörr rekommenderas målning och underhåll.

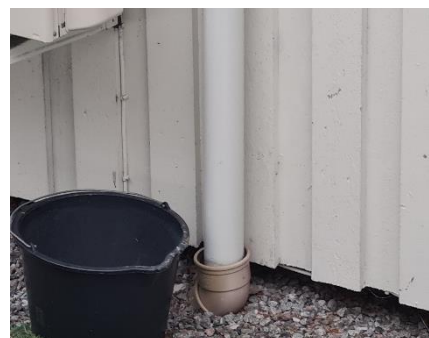
Utvändigt / Stuprör

Lövsilar finns inte.

När det saknas lövsilar så finns det risk att det blir stopp i dagvattenledningen.

För att hindra stopp i dagvattenledningar rekommenderas komplettering av lövsilar.

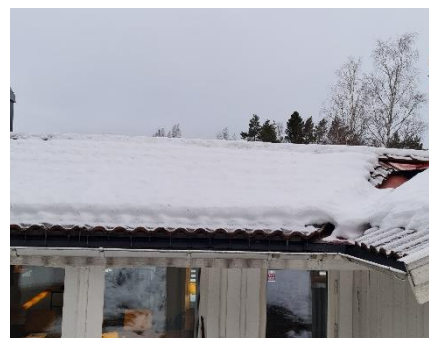
Utvändigt / Tak och hängrännor

Yttertaket och hängrännor var snötäckt vid besiktningen.

Då dessa delar var snötäckta vid besiktningstillfället kunde inte besiktning genomföras.

Vi rekommenderar en kompletterande besiktning när dessa delar är fria från snö.

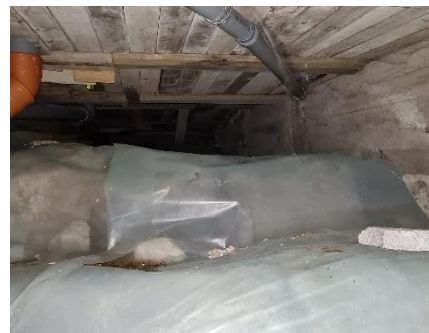
Utvändigt / Krypgrund

Krypgrund är en riskkonstruktion.

- det noteras att några blindbotten plank lossnat.
- stöttor finns mot berget.
- mikrobiell påväxt på blindbotten.

Uteluftsventilerade krypgrunder med bjälklag av organiskt material har ofta fuktskador på grund av naturlig fuktpåverkan. Detta kan resultera i mikrobiella skador (angrepp av mikroorganismer) och, i värsta fall, rötskador. Mikrobiell lukt kan då spridas till boendemiljön.

Vid kontroll av krypgrunden har fuktvärden under kritisk fuktnivå för mikrobiell tillväxt uppmätts. Ingen avvikande lukt känns i utrymmet, dock finns mikrobiell påväxt på bjälklagets undersida.

Den upptäckta mikrobiella påväxten på bjälklagets undersida indikerar att grunden under delar av året är så pass fuktig att mikroorganismer utvecklas. Detta kan i sin tur leda till rötskador i konstruktionen. För att undvika detta så måste krypgrundens klimat bli torrare.

Fuktkvoten uppmättes till ca 14 %

Det finns risk för mikrobiell tillväxt om den relativa fuktigheten (RF) i den omgivande luften är över 75 %. I furuvirke motsvarar det en fuktkvot (FK) på 17 %.

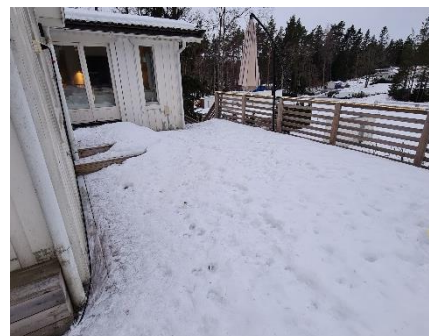
Utvändigt / Altan

Altan var snötäckt vid besiktningen.

Då altan var snötäckt vid besiktningstillfället kunde inte besiktning genomföras.

Vi rekommenderar en kompletterande besiktning när altan är fri från snö.

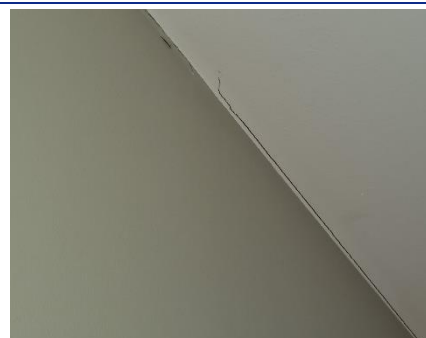
Rörelsesprickor noteras i vägg, tak vinklar
Dessa bedöms inte vara onormala för konstruktionen.

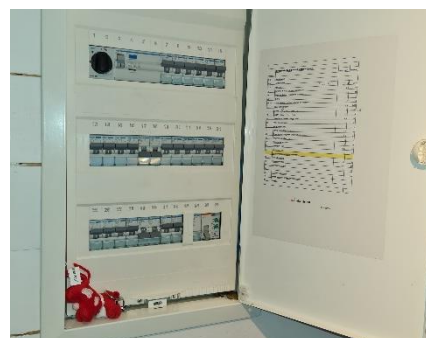
Invändigt / Hall

Inget att notera.
El-centralen med jordfelsbrytare.

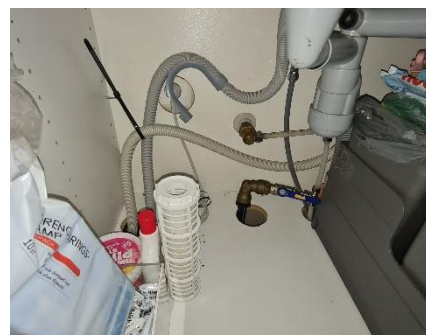
Invändigt / Kök

Fuktskydd saknas i diskbänkskåpen och under kul/frys.

Utan fuktskydd är det svårt att upptäcka läckage från rörledningar.
Vatten kan då tränga in i omkringliggande konstruktioner och orsaka
fuktskador.

För att upptäcka eventuella läckage, installera ett fuktskydd. Man kan
med fördel även montera en vattenvarnare..

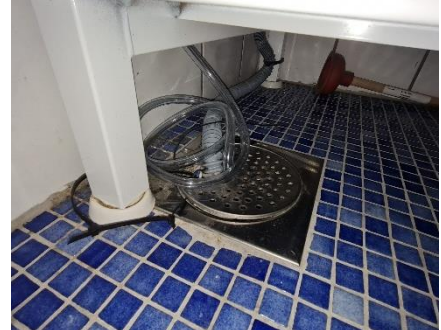
Entreplan / Dusch/Toalett/Tvätt

- Avvikelser/brister noteras i utrymmet
- golvlutningen är bristfällig.
 - golvbrunn och avloppsstos monterade nära vägg.
 - brunnsmanshett sticker fram under klämringen.
 - duschvägg med tät sockel.
 - låg tröskel.

Eftersom funktionen, som innebär att yttskiktet/tätskiktet ska vara vattentätt, kan vara nedsatt finns en ökad risk att vatten tränger igenom yttskiktet/tätskiktet med vattensador i omkringliggande konstruktioner som följd

Fuktindikering i utrymmet gav inga avvikande fuktindikationer

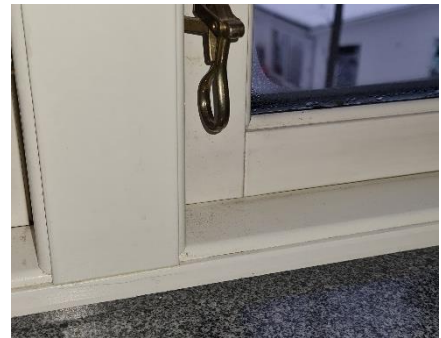
Entreplan / Sovrum 1

Kondens noteras på fönster, tilluft saknas i utrymmet.

Kondensspår på fönstrens insida tyder på att bostadens allmänventilation är bristfällig. Observera att besiktning av bostadens ventilationssystem inte har ingått i uppdraget.

Vi rekommenderar att kontakt tas med en ventilations entreprenör för kontroll och åtgärd.
