Besiktningssprotokoll

Anticimex Försäkringsbesiktning – nivå 2

Fastighetsbeteckning: Fastarp 3:120	
Fastighetsägare: André Kalin	
Fastighetsadress: Storegårdsvägen 1	
Postnummer: 432 79	Ort: Tvååker

Besiktningdatum: 2024-04-23	Protokollnummer: 68244535
Temperatur: 2 °C	Väderlek: Klart
Tekniker: Daniel Pettersson	
E-post: Daniel.Pettersson@anticimex.se	
Kontor: Halmstad	
Närvarande: Fastighetsägaren Vilma Hansson, mäklare

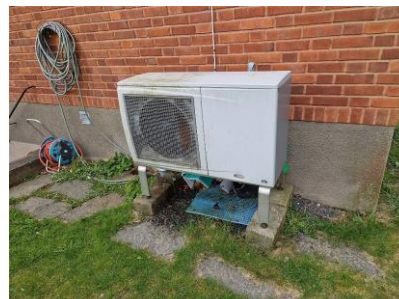
Kondensvatten från luftvärmepumpens utedel leds inte bort från husgrunden.

Detta medför ökad risk för att vatten tränger in i anslutande konstruktioner, vilket i sin tur kan leda till fuktrelaterade skador. Observera att besiktning av byggnadens värmesystem eller värmepumpen inte har ingått i uppdraget.

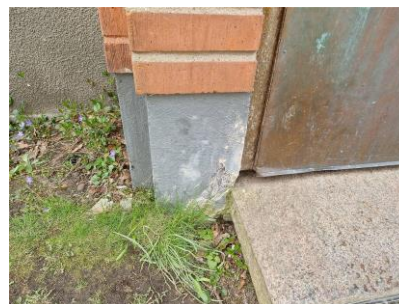
Putssläpp finns från sockeln vid entrén.

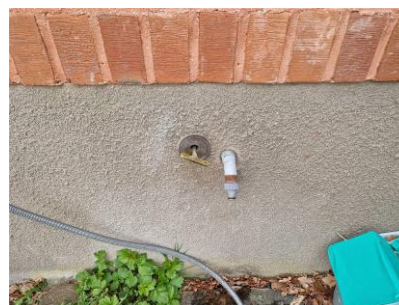
Vattenutkastaren är inte frostsäker.

När vattenutkastaren inte är frostsäker ökar risken för att den ska frysa sönder och orsaka vattenskada.

Byt till självdränerande vattenutkastare vilket innebär att den är frostsäker.

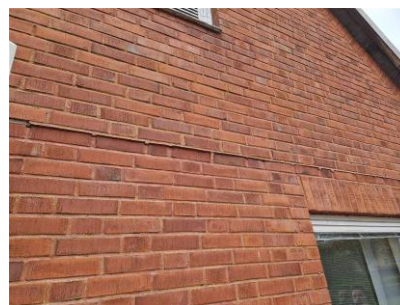
Lokalt finns sättningssprickor i fasad samt grundmuren. Åt väster har fasaden även tryckts ut något och fogen har också släppt.

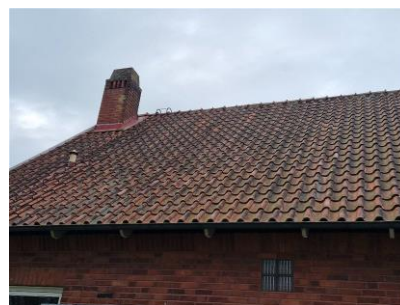
Yttertaket är från byggnationen. Rost och färgsläpp noteras från plåtdetaljer. Mindre mossa/lav noteras på takpannorna. Enstaka takpannor är spruckna/kantstöta.

Takpannor och underlagspapp har enligt vår bedömning en begränsad livslängd. Eftersom husets taktäckning är äldre har det ett minskat motstånd mot vatteninträning. Detta i sin tur kan leda till fuktskador på träläkt och vidare ner i takkonstruktionen.

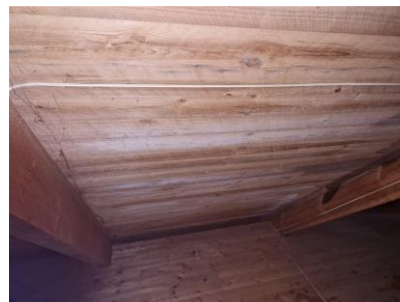
Vindsluckan är inte lufttät och mikrobiell påväxt finns på underlagstaket.

Detta kan vara ett tecken på att vinden tillförs fukt inifrån bostaden. Observera att besiktning av bostadens ventilationssystem inte har ingått i uppdraget.

För att komma tillrätta med detta kan fuktillförseln inifrån bostaden behöva minskas. Det kan göras genom att ventilationen i bostaden förbättras samt att eventuella otätheter i vindsbjälklaget (tak-/väggvinklar, taklucka med mera) tätas. Läs Anticimex faktablad om uppvärmda vindsutrymmen för tips och råd.

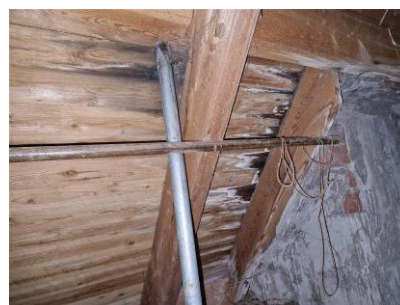
Missfärgningar noteras på yttertakets insida, främst intill murstocken samt expansionskärlets rörgenomföring. Vid fuktindikering mot missfärgningarna påvisas förhöjda fuktindikationer.

Missfärgningar kan bero på olika saker, och kan vara ett tecken på ett tidigare eller pågående läckage. För att kontrollera orsaken till och omfattningen av missfärgningarna rekommenderas att kontakt tas med fackman för kontroll och eventuell åtgärd.

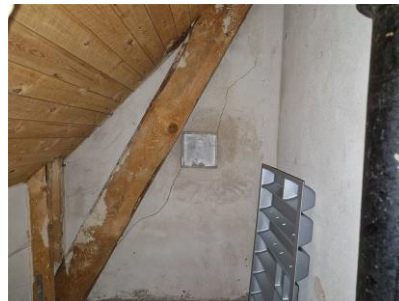
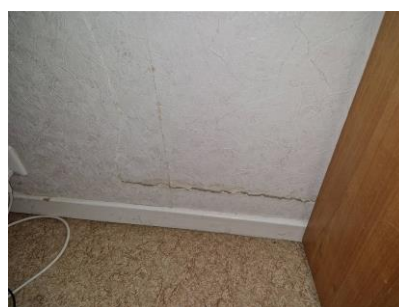
Färgsläpp finns från fönstersmygar.

Sprickor förekommer lokalt i ytterväggar, främst på övre plan.

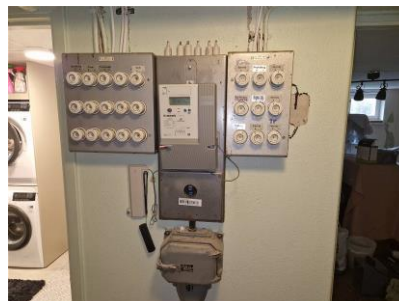
Gruppförteckning över el-centralen saknas.

"Gruppförteckning" är en lista som ska vara placerad vid el-centralen. Den visar vilka säkringar som är anslutna till vilka armaturer, vägguttag och apparater. Den är också till för att underlätta vid felsökning och elarbeten.

Kontakta en elektriker för att upprätta en gruppförteckning som placeras i närheten av el-centralen.

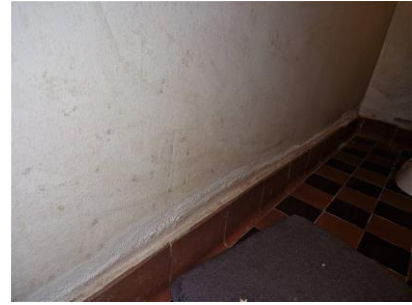
Källarens utvändiga fuktskydd är från byggnationen.

Kalk/-saltutfällningar noteras lokalt från grundmuren.

I källaren finns ett uppreglat golv i gillestugan och plastmatta på golvet i hallen. Tapeter och färg förekommer mot grundmuren. Via ett befintligt provhål åt väster i gillestugans uppreglade golv utfördes en kontroll. På betongplattan ligger en tjärpapp som fuktspärr. På marken finns en del träspån och damm.

Fuktkvoten mättes i en golvregel till mellan 13 %.

Det finns risk för mikrobiell tillväxt om den relativa fuktigheten (RF) i luften är över 75 %, vilket i gran- och furuvirke motsvarar en fuktkvot (FK) på ca 17 %.

Puts och färgsläpp från källarens ytterväggar indikerar att källarens utvändiga fuktskydd inte längre fungerar tillfredsställande. För att åtgärda detta måste källarens utvändiga fuktskydd förbättras. Se även bifogat faktablad "Källare".

Det rekommenderas vidare att alla ångtäta och organiska material som finns monterade direkt mot källarväggarna och betongplattan rivs ut och bakomliggande ytor rengörs noggrant.

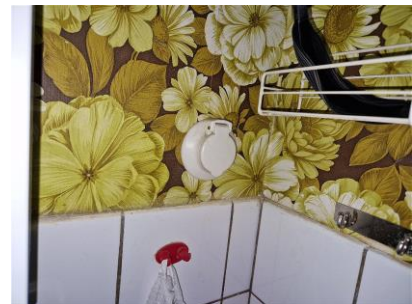
🔍 Ett ojordat el-uttag finns i utrymmet.

När man har ojordade eluttag i rum med klinker finns det en ökad risk för personskador.

Kontakta en elektriker för kontroll och åtgärd.
