## ÖVERLÅTELSEBESIKTNING

14 mars 2024

### Sollentuna Rabarbern 3

Allévägen 70

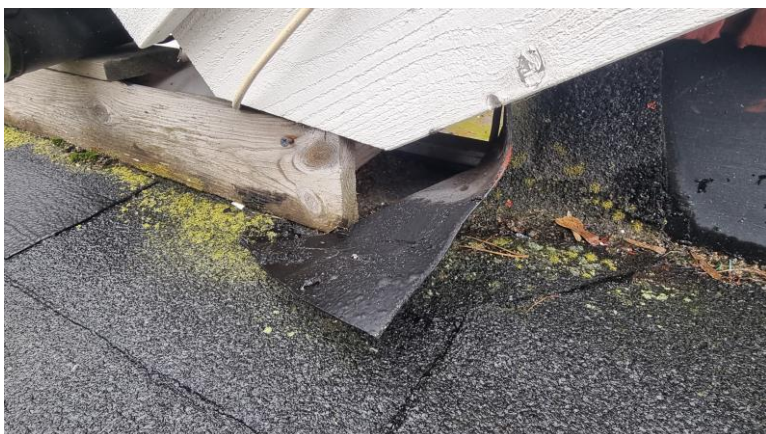
Skärmtakets vindskiva ligger mot garagetaket och ett udda vik av papp har gjorts där.

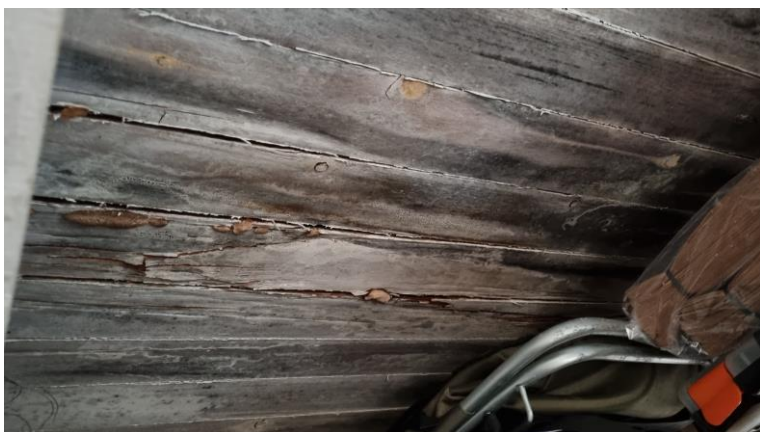
**Kallförråd** - Mikrobiell påväxt på underlagstaket (råspont) och röta på något ställe. Se foto.

Mikrobiell påväxt och röta i kallförrådet

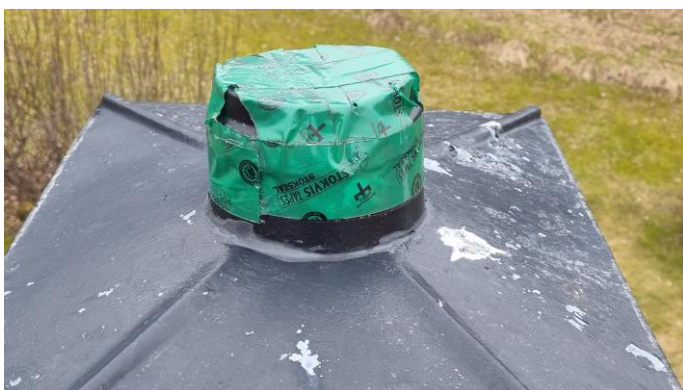
- Ganska hög vattennivå i dagvattenbrunnen på baksidan. Se också Säljarens upplysningar ovan.
- Äldre hängrännor. Skärmtaket över uteplatsen har ingen hängränna.
- Lite påväxt på garagetaket.
- Vindskiva för skärmtaket på baksidan har lagts mot garagetaket och ett vik av pappen har gjorts där. Se foto. Utförandet kan försämra avvattningen.
- Lövsilar saknas vid stuprör från garagetaket. Det ökar risken för att markrören sätts igen av skräp. Stupröret på baksidan går utanpå markröret och vatten kan då hamna utanför. Ett stuprör går inte ner tillräckligt långt mot silen vilket kan leda till samma sak.
- Flera plåtarbeten på taken är i behov av målning.
- Röckkanalen har tejpats över. Se foto.

Provisorisk täckning av gamla rökkanalen.
