# Besiktningssprotokoll

Anticimex Försäkringsbesiktning – nivå 2

Fastighetsbeteckning: Släps-Kullen 1:276	
Fastighetsägare: Ulrika Fredriksson	
Fastighetsadress: Övre Gillviksvägen 7	
Postnummer: 429 33	Ort: Kullavik

Besiktningdatum: 2024-04-08	Protokollnummer: 68191101
Temperatur: 9 °C	Väderlek: Sol
Tekniker: Tobias Larsson	
E-post: tobias.larsson@anticimex.se	
Kontor: Göteborg	
Närvarande: Ulrica Fredriksson - Fastighetsägare

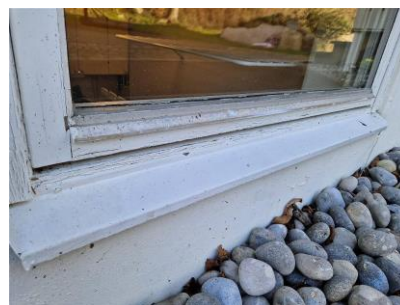
Vissa isolerglas är äldre och är i behov av målning/underhåll..

Att vissa befintliga fönster är äldre betyder att tätningen mellan fönsterrutorna kan vara sämre. Detta kan leda till att missfärgning/imma kan uppstå mellan glasrutorna.

Fönsterbågar och fönsterkarmar där målningsbehov finns riskerar att få fukt- och rötskador på grund av sämre vattenavvisande förmåga. För att öka livslängden på fönster rekommenderas målning och underhåll.

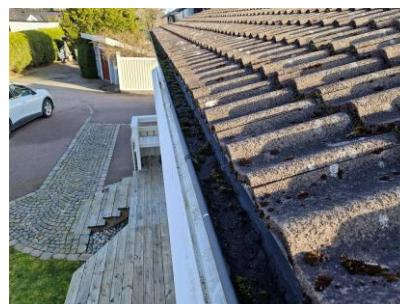
Lövsilar är monterade i hängrännor som är skräpfyllda.

Eftersom lövsilar/hängrännor är fulla med skräp finns risk för fuktskador på fasad och sockel då vatten kan svämma över.

För att förhindra översvämning rekommenderas regelbunden rensning av lövsilar/hängrännor.

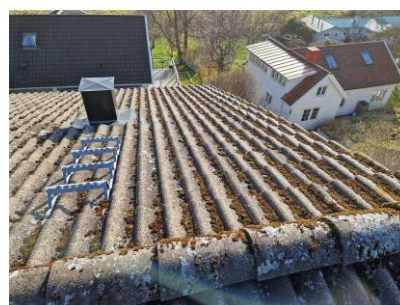
Yttertaket är äldre med mosspåväxt.

Takpannor, plåtdetaljer och underlagspapp har enligt vår bedömning en begränsad livslängd. Eftersom husets taktäckning är äldre med mosspåväxt har det ett minskat motstånd mot vatteninträngning. Detta i sin tur kan leda till fuktskador på träläkt och vidare ner i underliggande konstruktioner.

Observera att taket är besiktat från mark, anliggande stege samt takstege.

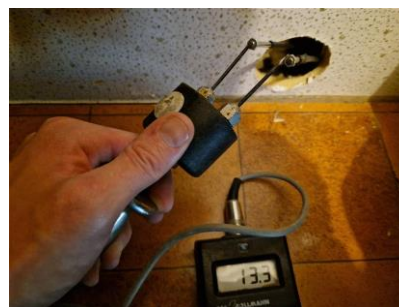
Källarvåningens ytterväggar består av prefabricerade betongelement med en bärande stomme av ingjutna träreglar som sedan sammanfogas.

Dessa väggar är ur fuktsynpunkt en känslig konstruktion. Fukt kan tränga in genom den tunna betong som ofta saknar utvändigt fuktskydd, samt in genom otäta blockskarvar. Detta i sin tur kan leda till mikrobiella skador som kan resultera i att mikrobiell lukt sprids till boendemiljön.

Enligt byggbeskrivning finns det utvändigt fuktskydd monterat på befintlig grundmur. Detta är dock äldre än 20 år vilket är en beräknad teknisk livslängd.

Risk för mikrobiell tillväxt föreligger om den relativa fuktigheten (RF) i den omgivande luften är över 75% vilket i furuvirke motsvarar en fuktkvot (FK) på 17 %.

- Provhål 1 utfördes i klädkammarens yttervägg.

Fuktkvoten uppmättes till 13,3 % i en stående väggregel (delvis ingjuten i ytterväggs-elementet av betong) och normal lukt upplevdes i provhålet.

- Provhål 2 utfördes i förrådets yttervägg.

Fuktkvoten uppmättes till 11,6 % i en stående träregel och normal lukt upplevdes i provhålet.

- Provhål 3 utfördes under tröskel mellan hall och passage. Inget organiskt material påträffades varpå fuktkvotsmätning ej kunde utföras. Däremot bekräftades uppbyggnaden av den flytande golvkonstruktionen. Normal lukt upplevdes i provhålet.

För att säkerställa konditionen på befintliga väggelement rekommenderas att en fördjupad undersökning utförs. I samband med kontroll av konstruktion av väggelement skall samtidigt de flytande golvkonstruktionerna kontrolleras.
