ÖVERLÅTELSEBESIKTNING

HANINGE ALVSTA 7:78

Idrottsvägen 9 A
137 97 ÅRSTA HAVSBAD

2024-02-14

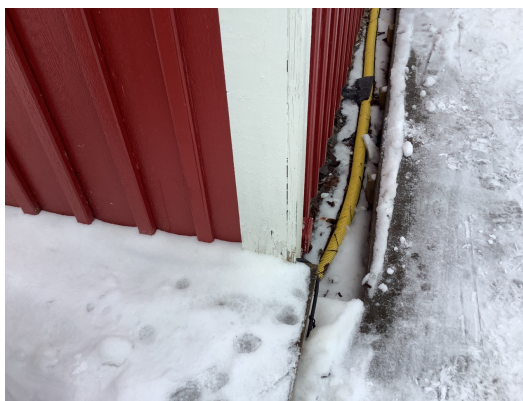
Torrspäckor.

Då det noterats torrspäckor på fasadens snickerier finns det risk för högre fuktupptag i dessa delar.

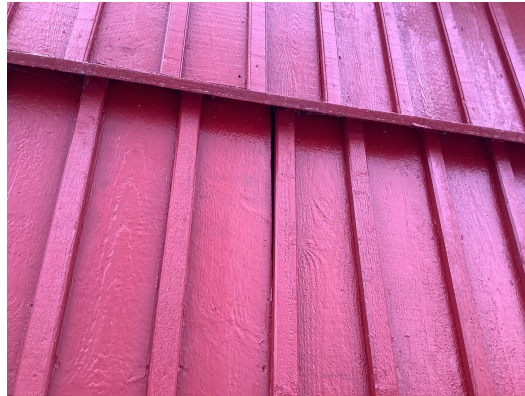
Glipa i fasad mot väst.

Då glipa noterades i fasaden mot väst finns det risk för inträngande fukt.

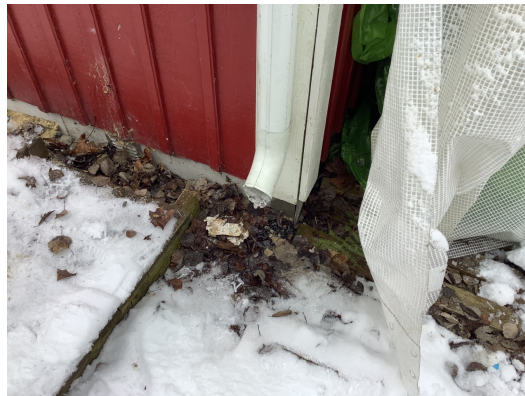
Avrinning från stuprör intill grundmur.

Då vatten från stuprör inte leds bort genom dagvattenledningar eller stenkistor, finns det risk att vattnet tränger in i grundkonstruktionen och orsakar förhöjd fuktstatus.

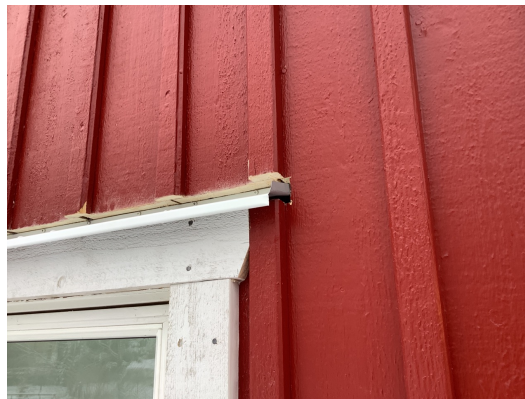
Brister i anslutning av plåtbleck.

Då brister i anslutning av plåtbleck finns, är det risk att vatten tränger in och orsakar fuktrelaterade skador på grund av förhöjd fuktstatus.
