ÖVERLÅTELSEBESIKTNING Bjurfors Säljklar Total

HANINGE KOLARTORP 2:45

Milavägen 53
136 48 HANDEN

2023-09-04

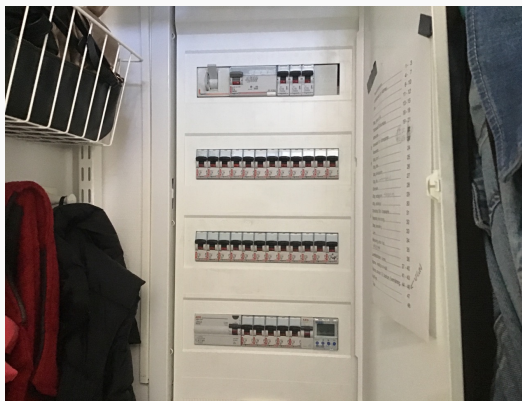
Elcentral

Automatsäkrad, Jordfelsbrytare, Gruppförteckning

Allmänt: Observera att krav på jordfelsbrytare gäller från 2000 (större renoveringar och nybyggnation 2004). Jordfelsbrytare är ett krav vid bland annat utförande av elektrisk golvvärme i våtrum och kan vid avsaknad innebära risk för personskada.
