Fastighetsuppgifter

Fastighetsbeteckning
Borås Bofinken 12
Adress
Vedensgatan 9
504 56 Borås

**Besiktningssuppgifter**

Uppdragsnummer B3741
Besiktningdatum 2024-03-19
Besiktningföretag OBM Besiktning Väst AB
Besiktningförrättare Magnus Henriksson
Närvarande Fastighetsägaren
Giltig till och med 2025-03-19

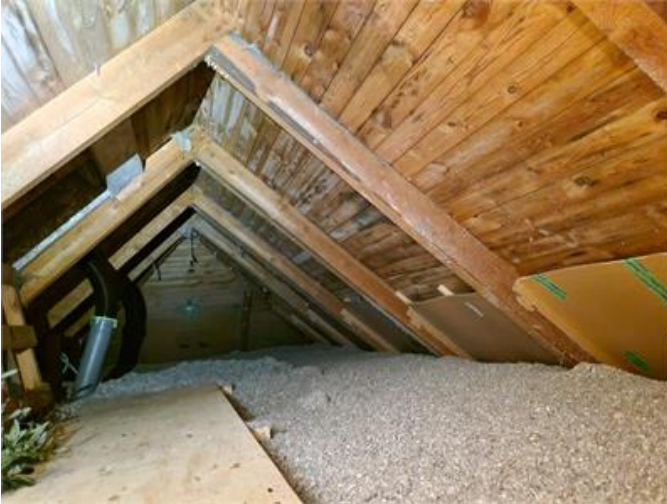
Vy på vindsutrymmet

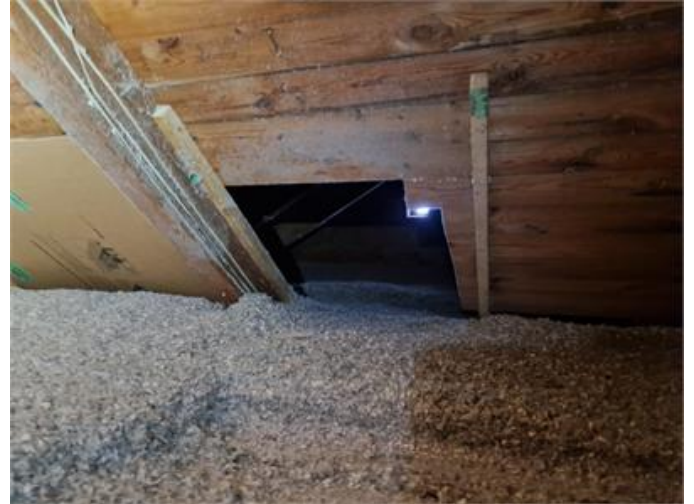
Vy på vindsutrymmet

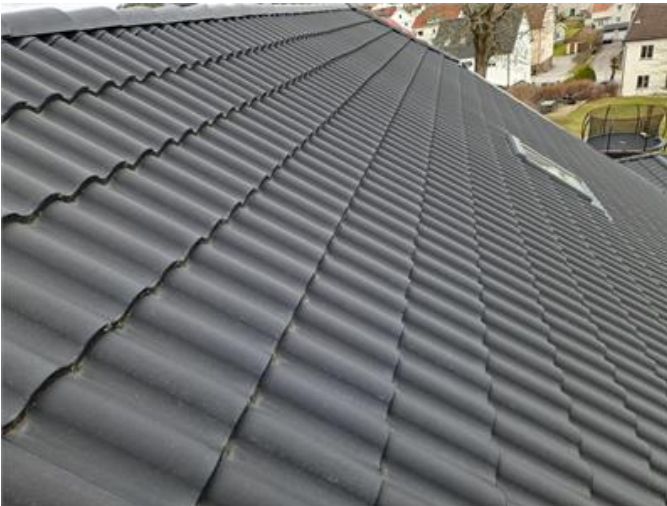
Vy på yttertak
