Anticimex Överlåtelsebesiktning av småhus - nivå 1

Fastighetsbeteckning: Törndal 1:16	
Fastighetsägare: Abel Thomsson, Thor	
Fastighetsadress: Törndalsvägen 14	
Postnummer: 194 91	Ort: Upplands Väsby

Besiktningdatum: 2024-04-15	Protokollnummer: 68205966
Temperatur: 2 °C	Väderlek: Mulet
Tekniker: Roger Pettersson	
E-post: roger.pettersson@Anticimex.se	
Kontor: Stockholm Norr	
Närvarande: Fastighetsägare

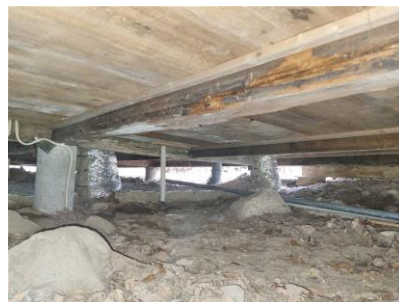
Utvändigt / Plintgrund

I plintgrunden noterades mikrobiell tillväxt och en rötskadad bärlina. Hela plintgrunden har inte avsynats då det är låg kryphöjd.

Vi rekommenderar en fördjupad undersökning för att bedöma orsak och omfattning.

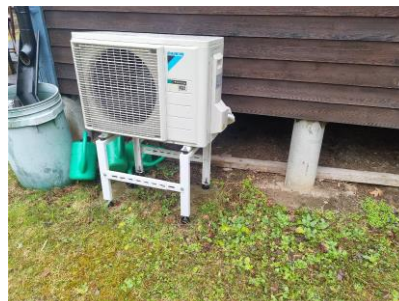
Utvändigt / Markförhållanden

Kondensvatten från luftvärmepumpens utedel leds inte bort från husgrunden.

Detta medför ökad risk för att vatten tränger in i anslutande konstruktioner, vilket i sin tur kan leda till fuktrelaterade skador. Observera att besiktning av byggnadens värmesystem eller värmepumpen inte har ingått i uppdraget.

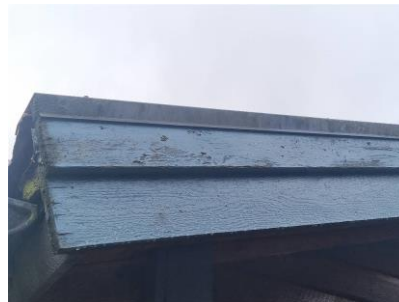
Utvändigt / Fasad

Delar fasadpanelen, trädetaljer och vindskivor är i behov av målning/underhåll.

Fasadbeklädnad och träkonstruktioner där målningsbehov finns riskerar att få fukt- och rötskador på grund av sämre vattenavvisande förmåga. För att öka livslängden på fasadbeklädnaden rekommenderas målning och underhåll.

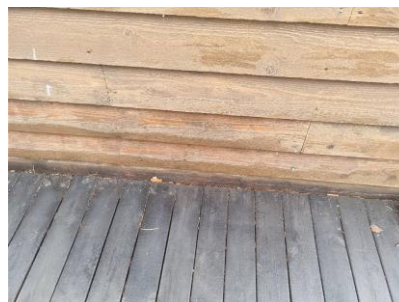
Avståndet mellan fasadbeklädnaden och marken är inte tillräckligt på delar av huset.

Eftersom fasadbeklädnaden avslutas för nära mark finns risk för att fukt från marken suggs upp i fasadpanelens nederkant. Detta kan orsaka fuktrelaterade skador i fasadbeklädnaden och bakomliggande konstruktioner.

Altanen ligger mot fasaden.

När altan ligger mot fasadpanelen finns risk att smuts/löv lägger sig mellan altan/panel med fukt och rötskador som följd. Det är också svårare att underhålla panelen

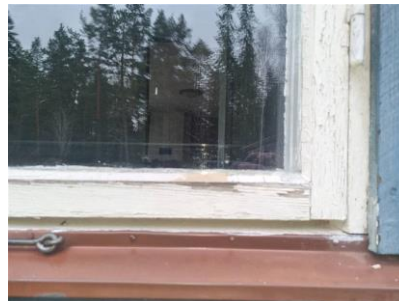
Utvändigt / Dörrar/Fönster

Fönster och altandörr är i behov av målning/underhåll.

Fönster och altandörr där målningsbehov finns riskerar att få fukt- och rötskador på grund av sämre vattenavvisande förmåga.

För att öka livslängden på fönster och dörra rekommenderas målning och underhåll.

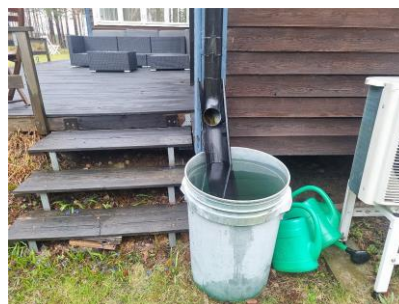
Utvändigt / Hängrännor / Stuprör

Stuprör är inte anslutet till markledning utan vattnet leds bort via rännor och tunnor.

Stuprör som inte är anslutet till markledning kan medföra en ökad fuktbelastning på grundmur/sockel som i sin tur kan leda till fuktrelaterade skador.

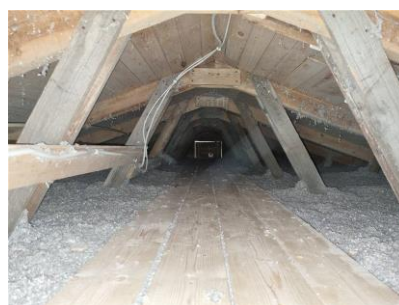
Utvändigt / Vind

På vinden noteras följande.

- Vinden är tilläggsisolerad.
- Mindre mikrobiell tillväxt.

Om detta är ett problem idag eller om det är ett äldre problem är svårt att fastställa. Man kan med fördel montera referensbrädor för att lättare hålla koll på sin vind.

Normal lukt upplevdes på vinden

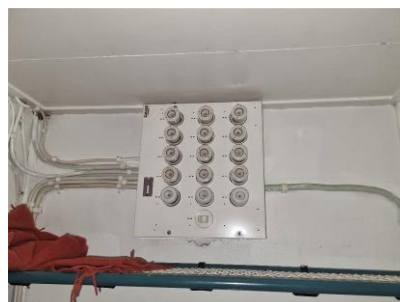
Entréplan / Entréhall

✎ Jordfelsbrytare finns ej.

Det finns inget krav att hus byggda före år 2000 ska ha jordfelsbrytare. Jordfelsbrytaren minskar dock risken för personskador och brand orsakade av elanläggningen.

Rekommenderar kontakt med en elektriker för kontroll och eventuell åtgärd.

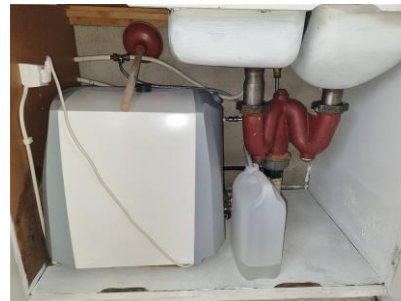
Entréplan / Kök

Följande noteras i köket.

- Fuktskydd saknas i diskbänkskåp samt under kyl och frys.
- Varmvattenberedaren olämpligt placerad.

Varmvattenberedaren kan placeras i ett utrymme utan golvbrunn. I det fallet ska den vara placerad på ett vattentätt underlag med uppvikta kanter runt om. Under beredaren ska det finnas en fuktsensor som är kopplad till en läckagebrytare eller en vattenfelsbrytare alternativt ett översvämningsskydd och ett vattenlarm.

Fuktindikering i utrymmet gav inga onormala fuktindikationer.

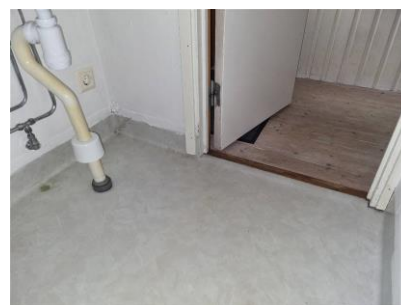
Entréplan / Dusch/Toalett

Följande noteras i det äldre våtutrymmet.

- Otäta genomföringar finns i golvet.
- Tröskel saknas.

Eftersom funktionen, som innebär att ytskiktet/tätskiktet ska vara vattentätt, kan vara nedsatt finns en ökad risk att vatten tränger igenom ytskiktet/tätskiktet med vattenskadorna i omkringliggande konstruktioner som följd.

Fuktindikering i utrymmet gav inga onormala fuktindikationer.
