BESIKTNINGS PROTOKOLL

Anticimex Försäkringsbesiktning – nivå 2

TULLINGE 17:84

GRÄNSVÄGEN 7
146 50 TULLINGE

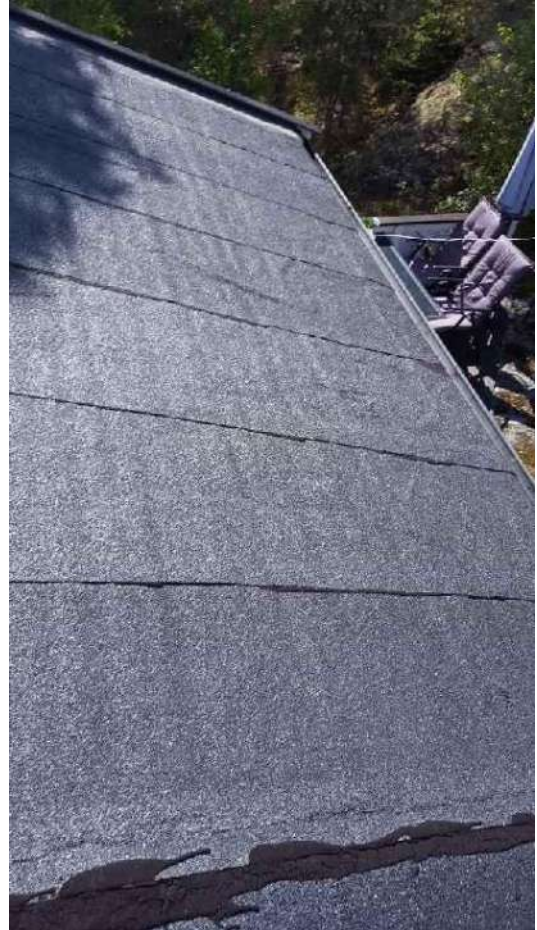
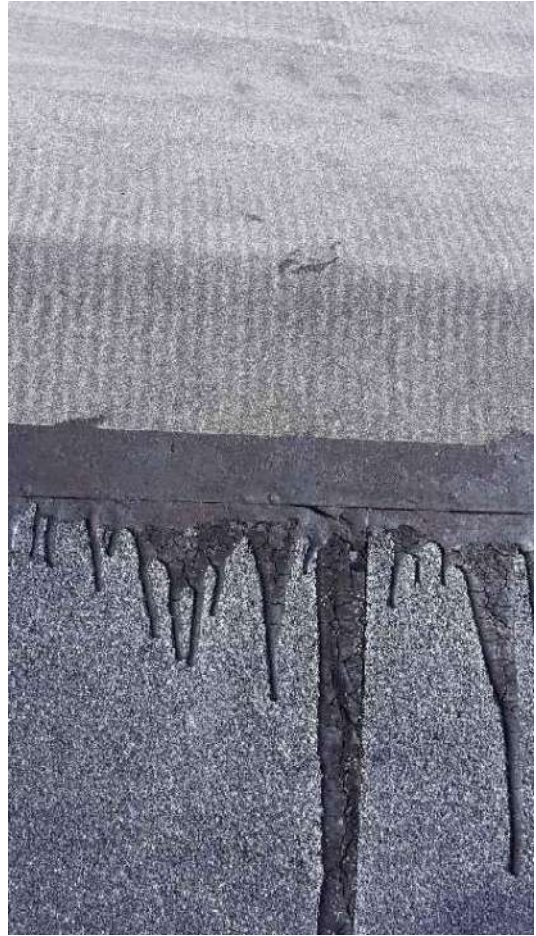
Tak

Papptaket är äldre än 15 år.
Delvis finns synliga spikskallar.

Tätskiktet på ett platt/låglutande tak har enligt vår bedömning en genomsnittlig teknisk livslängd på 15 år. Eftersom yttertakets tätskikt är äldre och har brister i utförandet har det ett minskat motstånd mot vattengenomträngning. Detta i sin tur kan leda till att takkonstruktionen drabbas av fuktskador som i sin tur kan leda till mikrobiella skador.

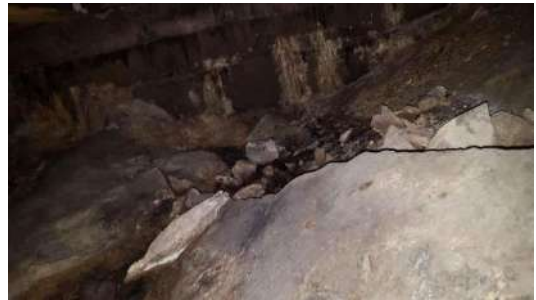
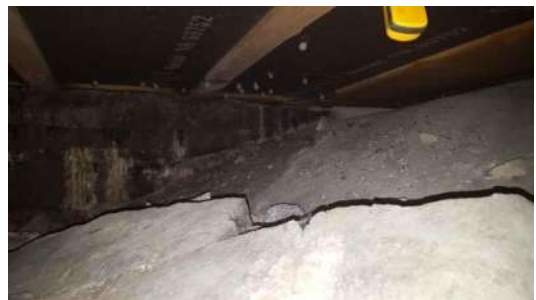
Krypgrund

Vid kontroll av konstruktion i krypgrund uppmättes fuktvärden över kritisk nivå för mikrobiell tillväxt.

Fuktkvoten uppmättes till 20 % .

Spår efter fritt vatten i grunden.
Markplast saknas.

En fördjupad undersökning rekommenderas för att konstatera orsak till och omfattningen av uppmätta fuktvärden i krypgrunden.

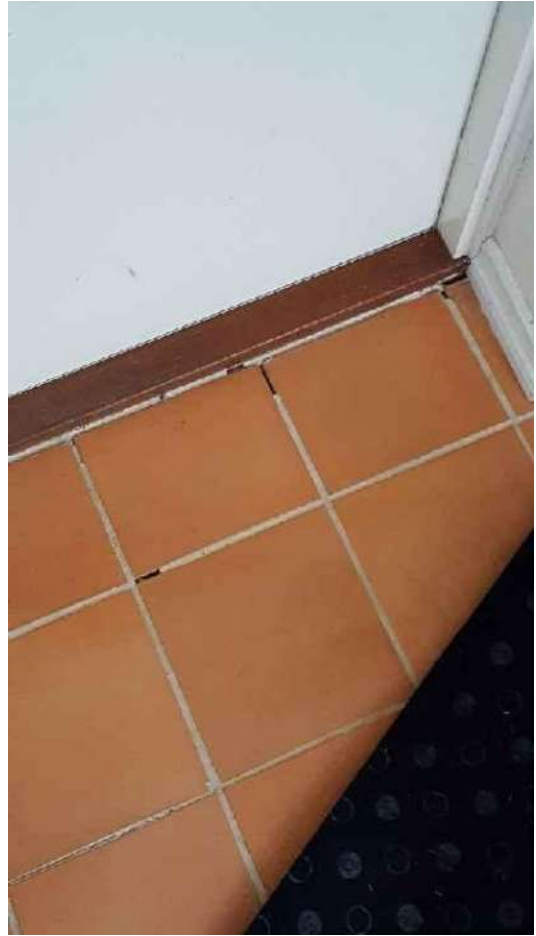
Suterrängplan / Hall

Källare med påreglade ytterväggar

Vid kontroll av konstruktionen uppmättes fuktvärden över kritisk fuktnivå.

Relativ fuktighet uppmättes till 76 % och Fuktkvoten uppmättes i regel till 18 %.

klinker som är bom(lösa) noteras i utrymmet.

En fördjupad undersökning rekommenderas för att konstatera orsak till och omfattning av uppmätta fuktvärden i konstruktionen.

Det är viktigt att tänka på att denna rekommendation om fördjupad undersökningen gäller hela suterrängplan.

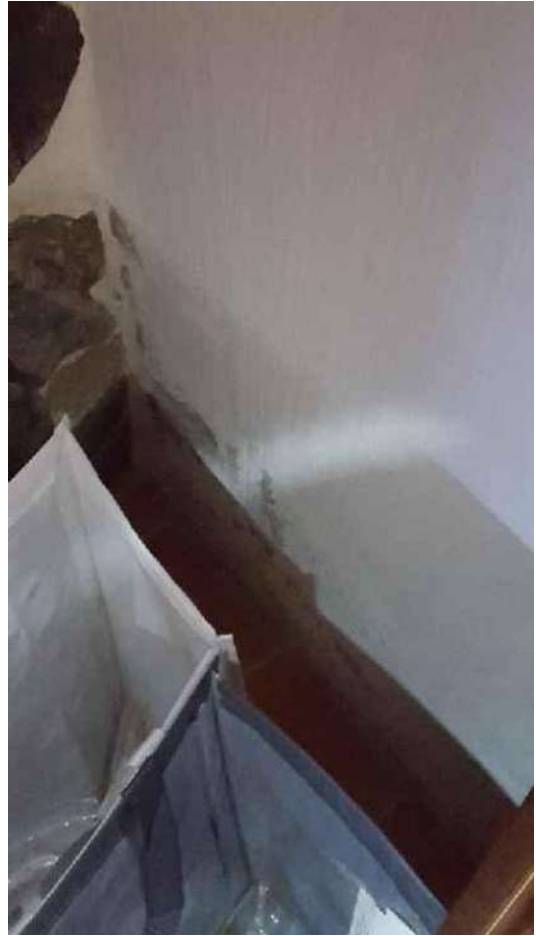
Suterrängplan / Matkällare

Mindre putssläpp noteras nederkant vägg.

Se notering under rubriken hall gällande fördjupad undersökning.
