ÖVERLÅTELSEBESIKTNING TOTAL BESIKTIGAD

NACKA SICKLAÖN 321:7

Hjortstigen 7
131 50 SALTSJÖ-DUVNÄS

24042016192

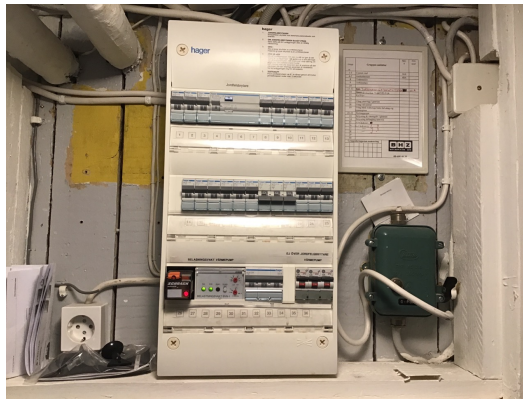
Elcentral

Automatsäkrad, Jordfelsbrytare, Gruppförteckning

Allmänt: Observera att krav på jordfelsbrytare gäller från 2000 (större renoveringar och nybyggnation 2004). Jordfelsbrytare är ett krav vid bland annat utförande av elektrisk golvvärme i våtrum och kan vid avsaknad innebära risk för personskada.
