# Besiktningssprotokoll

Anticimex Överlåtelsebesiktning av småhus - nivå 1

Fastighetsbeteckning: Sprinterskon 2	
Fastighetsägare: Mabel Christianson	
Fastighetsadress: Stafettgatan 18	
Postnummer: 722 41	Ort: Västerås

Besiktningdatum: 2024-03-12	Protokollnummer: 68144662
Temperatur: 3 °C	Väderlek: Sol
Tekniker: Per Sundström	
E-post: per.sundstrom@anticimex.se	
Kontor: Västerås	
Närvarande: Inger Rutensköld

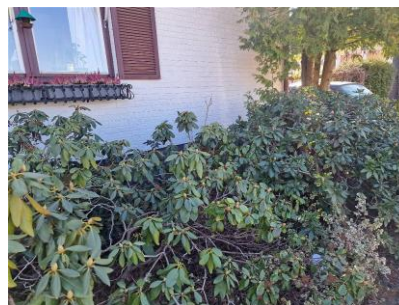
#### Utvändigt / Sockel

Växter finns i anslutning till byggnaden.

När det finns rabatter och växter nära byggnaden finns risk att fukt stannar kvar i väggarna. Detta kan i sin tur orsaka invändiga fuktskador. Växternas rötter kan också skada grundmuren och sätta dräneringsledningen ur funktion.

Området närmast huset rekommenderas att vara fritt från växtlighet.

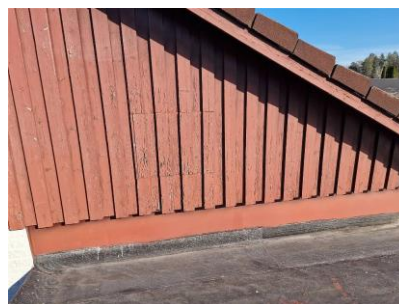
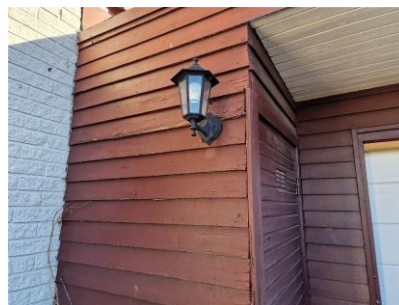
#### Utvändigt / Fasad

Fasadpanelen är delvis i behov av målning/underhåll.

Fasadbeklädnad och träkonstruktioner där målningsbehov finns riskerar att få fukt- och rötskador på grund av sämre vattenavvisande förmåga. För att öka livslängden på fasadbeklädnaden rekommenderas målning och underhåll.

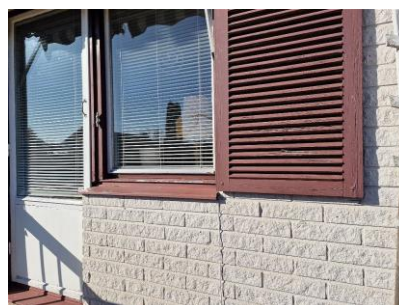
### Utvändigt / Fönster

Fönster är delvis i behov av målning/underhåll.

Fönsterbågar och fönsterkarmar där målningsbehov finns riskerar att få fukt- och rötskador på grund av sämre vattenavvisande förmåga.

För att öka livslängden på fönster rekommenderas målning och underhåll.

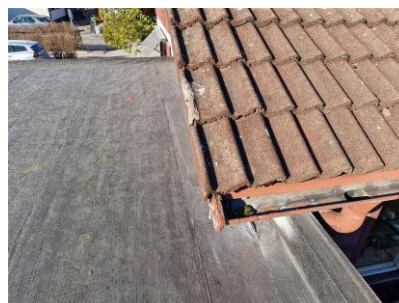
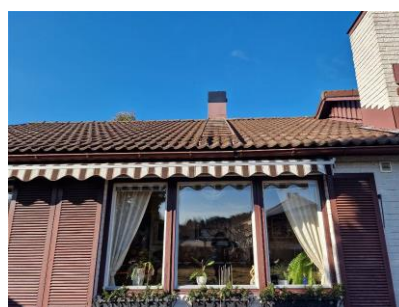
## Utvändigt / Tak

Yttertaket är äldre.  
Lokalt skadade pannor.  
Vindskivor med underhållsbehov.  
Tak besiktat från garagetak och mark då glidskydd saknas för anliggande stege.

Takpannor, plåtdetaljer och underlagspapp har enligt vår bedömning en begränsad livslängd. Eftersom husets taktäckning är äldre har det ett minskat motstånd mot vatteninträning. Detta i sin tur kan leda till fuktskador på träläkt och vidare ner i underliggande konstruktioner.

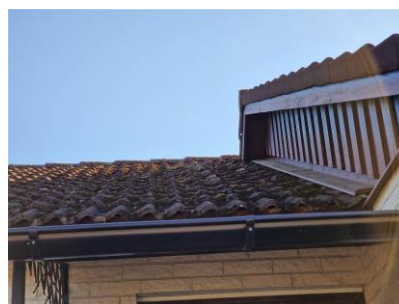
Mosspåväxt finns på takpannor.

Mossa som växer på taket kan leda till att taktäckningen har ett minskat motstånd mot vatteninträning. Detta i sin tur kan leda till fuktskador på träläkt och takkonstruktionen vilket kan resultera i mikrobiella skador (angrepp av mikroorganismer).

För att öka livslängden på taket rekommenderas att mossan tas bort från takpannorna.

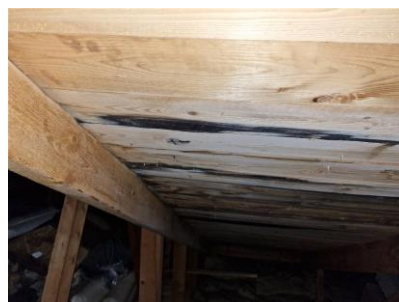
## Utvändigt / Vind

Underlagstaket har fuktfläckar.  
Förhöjd fuktindikation.

Fuktfläckar kan bero på olika saker, och kan vara ett tecken på en tidigare eller ett pågående läckage.

Vi rekommenderar en fördjupad undersökning för att bedöma orsak och omfattning.

Bäst i detta fall är att kontakta en takfirma.

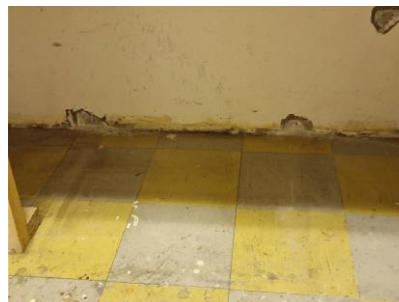
Mindre puts och färgsläpp förekommer.  
Även kalk/saltutfällning finns.

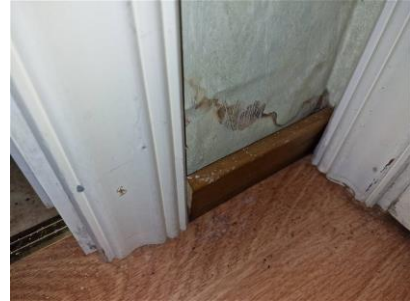
## Källarplan / Matkällare

Äldre fuktpåverkan i vägg.  
Ingen förhöjd fuktindikation.
