BESIKTNINGS PROTOKOLL

Anticimex Försäkringsbesiktning – nivå 2

BACKA 228:2

LÖVDUNGEN 1
422 56 HISINGS BACKA

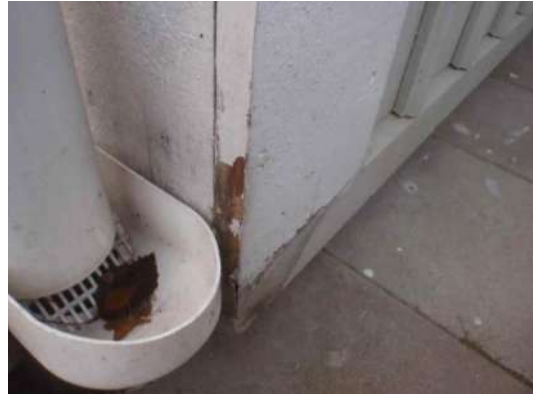
Fasad

Fasadpanelen är i behov av målning/underhåll.

Fasadpanel och träkonstruktioner där målningsbehov finns riskerar pga. sämre vattenavvisande förmåga att få fuktskador. Detta kan leda till rötskador i panelen.
