Besiktningssprotokoll

Anticimex Försäkringsbesiktning – nivå 2

Fastighetsbeteckning: Sicklaön 12:35	
Fastighetsägare: Bo Lundberg	
Fastighetsadress: Kungsviksvägen 14	
Postnummer: 13146	Ort: Nacka

Besiktningsdatum: 2023-04-26	Protokollnummer: 67550045
Temperatur: 7 °C	Väderlek: Molnigt
Tekniker: Daniel de Luca	
E-post: Daniel.De.Luca@anticimex.se	
Kontor: Stockholm Syd	
Närvarande: Fastighetsägare Daniel de Luca, Anticimex

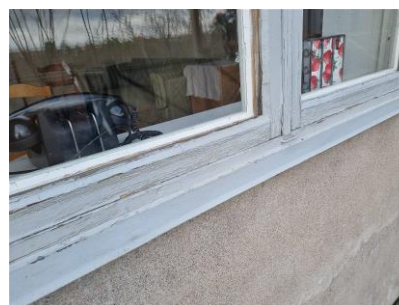
Fönster är i behov av målning/underhåll.

Fönsterbågar och fönsterkarmar där målningsbehov finns riskerar att få fukt- och rötskador på grund av sämre vattenavvisande förmåga.

För att öka livslängden på fönster rekommenderas målning och underhåll.

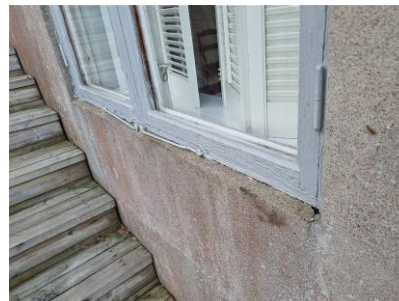
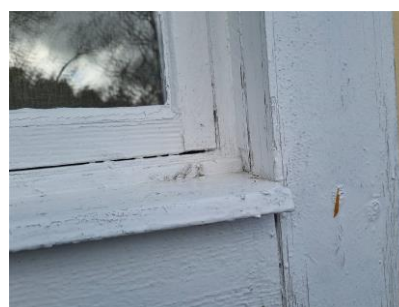
Fönsterbleck saknas på källarfönster.
Fönsterbleck saknar uppvik mot smyggar allmänt.

Detta medför en ökad risk för att vatten kan rinna in och orsaka fuktrelaterade skador i omkringliggande konstruktioner.

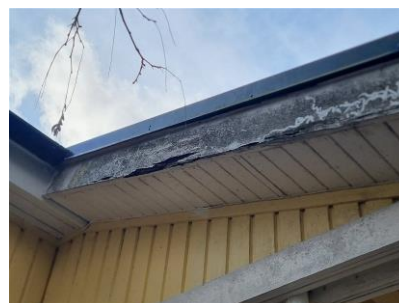
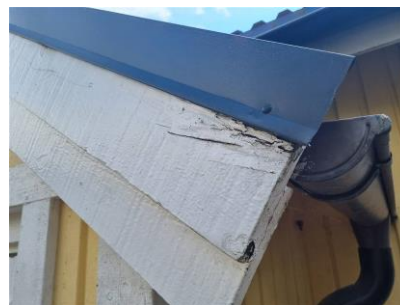
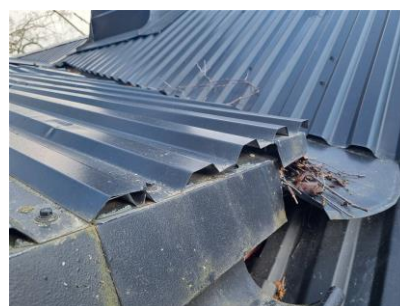
Rötskador finns på vindskivor.

Rötskador är ett tecken på bristande fuktskydd/hög fuktpåverkan, som även kan leda till fuktrelaterade skador i bakomliggande konstruktioner.

Del av plåttak vid rännedal har släppt från sitt fäste. Rännedalar är fulla med skräp.

Vi rekommenderar att en hantverkare kontaktas för att bedöma orsak, omfattning samt åtgärdsbehov.

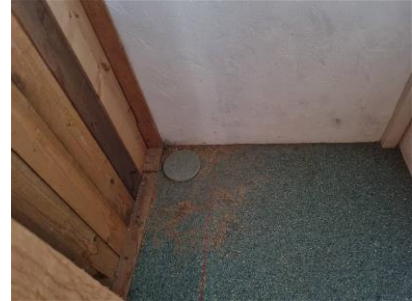
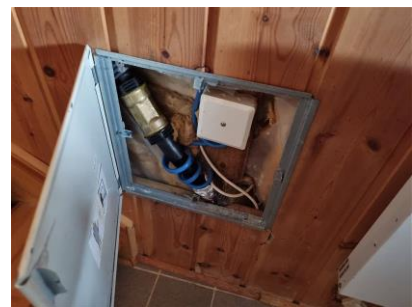
Vid kontroll av golv och väggkonstruktion uppmättes fuktvärden över kritisk nivå för mikrobiell tillväxt.

Grundläggningen består av en betongplatta på mark utan underliggande isolering och med ett uppreglat isolerat golv dikt an betongen och källargrundmurar med påreglade isolerade ytterväggar. Denna konstruktion får ofta skador på grund av naturlig fuktvandring.

Kontroll golv: Fuktkvoten uppmättes till 19 % och den relativa fuktigheten till 79 %.

Kontroll vägg: Fuktkvoten uppmättes till 22 %

Risk för mikrobiell tillväxt föreligger om den relativa fuktigheten (RF) i den omgivande luften är över 75 % vilket i furuvirke motsvarar en fuktkvot (FK) på 17 %.

Vi rekommenderar en fördjupad undersökning för att bedöma orsak och omfattning. Det är viktigt att tänka på att denna rekommendation om fördjupad undersökning gäller hela källarplanet.
