Besiktningssprotokoll

Anticimex Försäkringsbesiktning – nivå 1

Fastighetsbeteckning: Ribban 11	
Fastighetsägare: Hampus Biehl	
Fastighetsadress: Tallkrogsvägen 61	
Postnummer: 12239	Ort: Enskede

Byggnadsbeskrivning Tallkrogsvägen 61

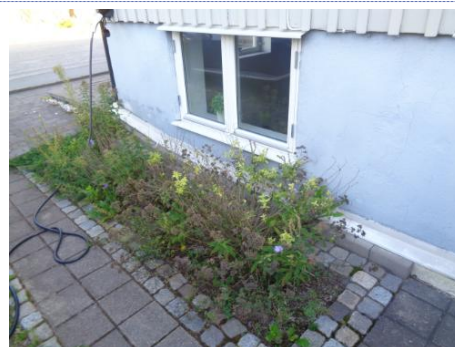
Växter finns i anslutning till byggnaden.

När det finns rabatter och växter nära byggnaden finns risk att fukt stannar kvar i väggarna. Detta kan i sin tur orsaka invändiga fuktskador. Växternas rötter kan också skada grundmuren och sätta dräneringsledningen ur funktion

Området närmast huset rekommenderas att vara fritt från växtlighet.

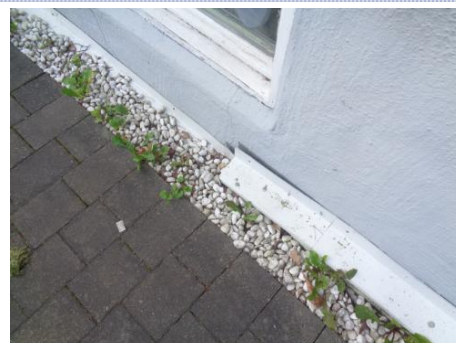
Utvändigt fuktskydd ligger oskyddat ovan mark.

Risk finns att det utvändiga fuktskyddet skadas och funktionen försämras.

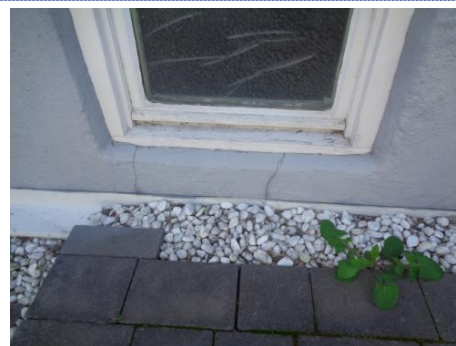
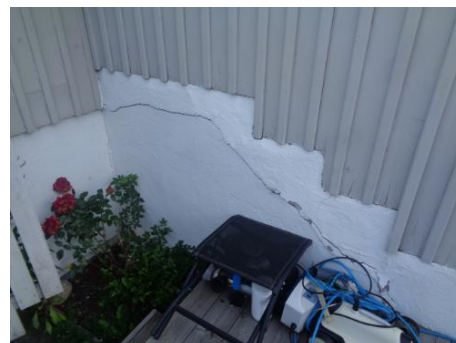
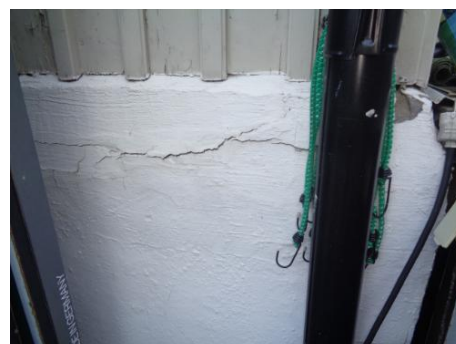
Sprickor/putssläpp finns i sockel.

Vi rekommenderar att kontakt tas med en behörig fackman för en fördjupad undersökning för att bedöma orsak och omfattning.

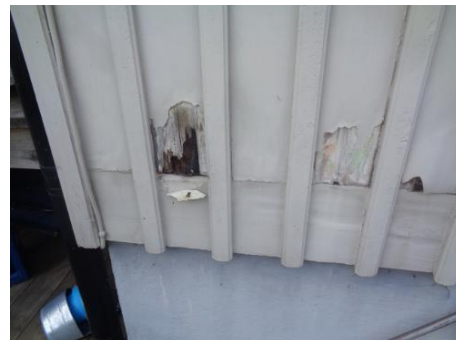
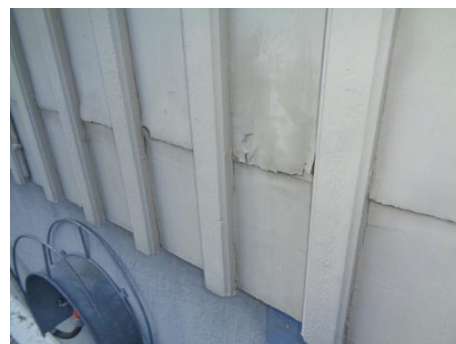
Rötskador finns i fasadpanelen.
Underhållsbehov finns.

Rötskador i fasaden är ett tecken på bristande fuktskydd/hög fuktpåverkan, som även kan leda till fuktrelaterade skador i bakomliggande konstruktioner.

Vi rekommenderar att kontakt tas med en behörig fackman för en fördjupad undersökning för att bedöma orsak och omfattning.

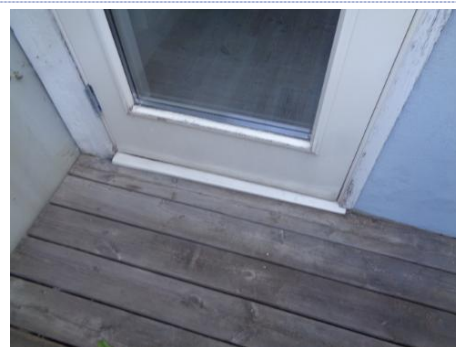
Dörrar är delvis i behov av målning/underhåll.
Tröskelbleck har brister otätheter/saknar uppvik.

Dörrar där målningsbehov finns riskerar att få fukt- och rötskador på grund av sämre vattenavvisande förmåga.

För att öka livslängden på dörr rekommenderas målning och underhåll.

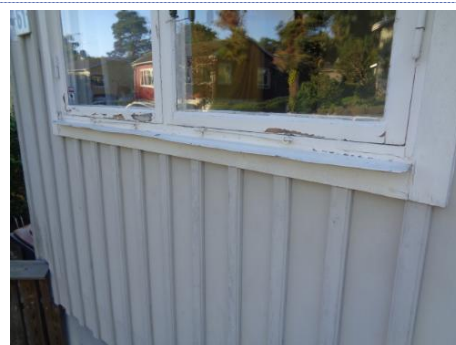
Fönster är i behov av målning/underhåll.

Fönsterbågar och fönsterkarmar där målningsbehov finns riskerar att få fukt- och rötskador på grund av sämre vattenavvisande förmåga.

För att öka livslängden på fönster rekommenderas målning och underhåll.

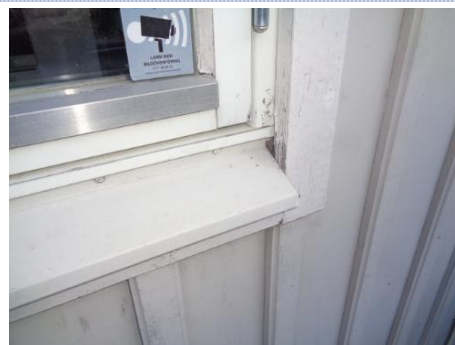
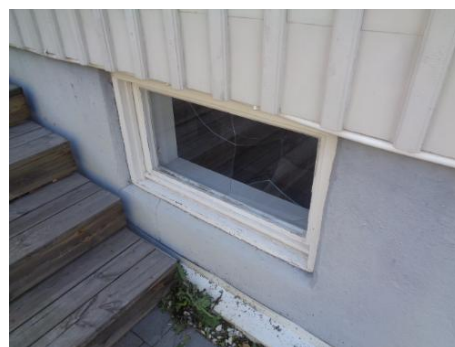
Fönsterbleck har brister otäta vid infästningar/saknar uppvik/saknas delvis helt. Trasiga fönsterglas noteras.

Eftersom fönsterblecken är otäta finns risk att vatten rinner in i väggen vilket i sin tur kan leda till fuktskador i väggkonstruktionen.

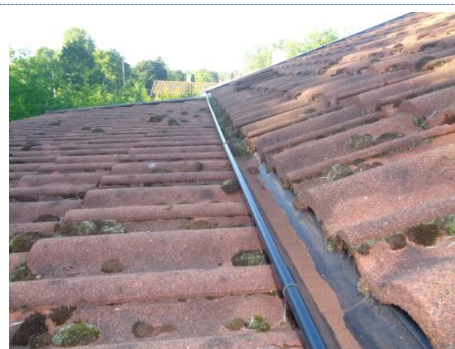
Hängrännor är skräpfyllda.

Eftersom hängrännor noteras med skräp finns risk för fuktskador på fasad och sockel då vatten kan svämma över.

För att förhindra översvämning rekommenderas rensning av hängrännor.

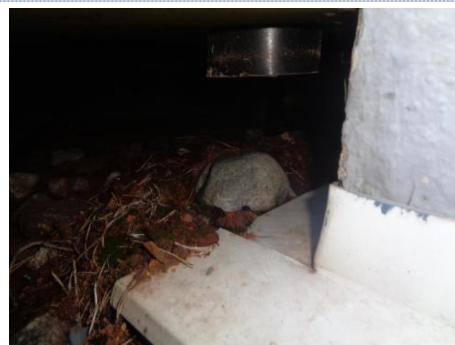
Stuprör är inte anslutna till markledning.

Stuprör som inte är anslutet till markledning kan medföra en ökad fuktbelastning på grundmur/sockel som i sin tur kan leda till fuktrelaterade skador.

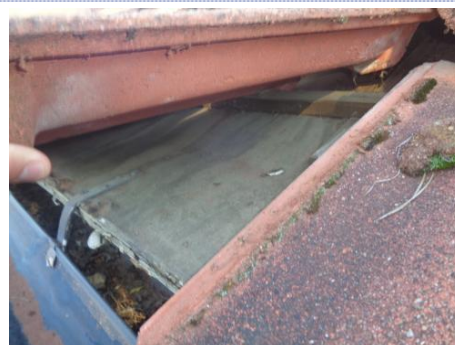
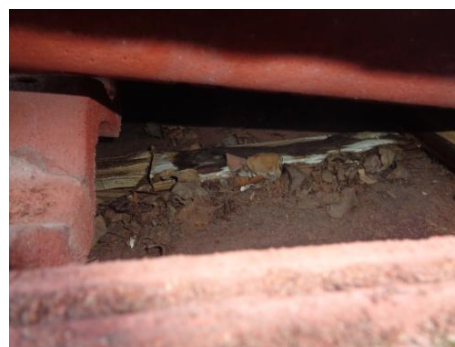
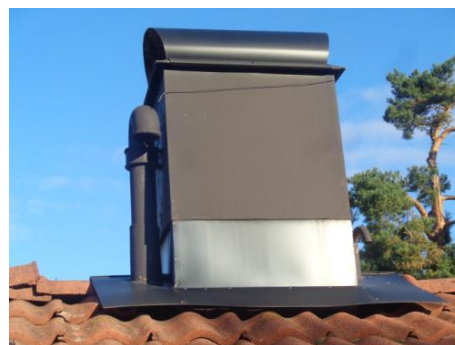
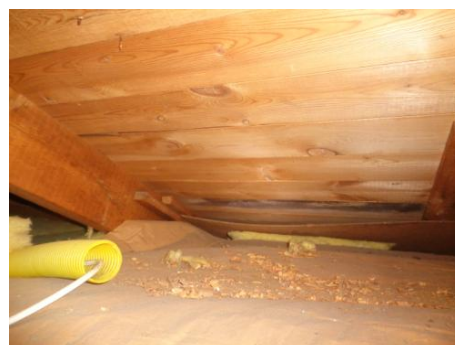
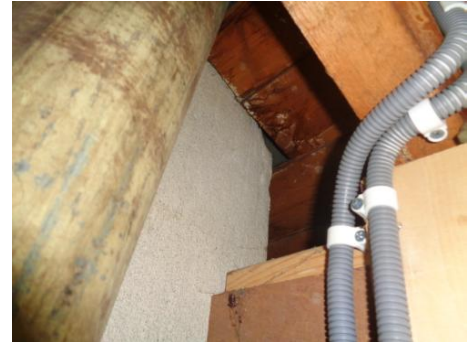
Yttertaket är äldre.

Spröd underlagspapp finns.

Uppfuktade/Rötskadade läkt finns.

Mosspåväxt på takpannor.

Underhållsbehov av vindskivor/takfot.

Plåtar som glipar.

Mikrobiell påväxt finns på underlagstaket och missfärgningar vid genomföringar/anslutningar samt avluftningsrör avslutas på vinden.

Vi rekommenderar en fördjupad undersökning för att bedöma orsak och omfattning av bristerna på taket och vinden

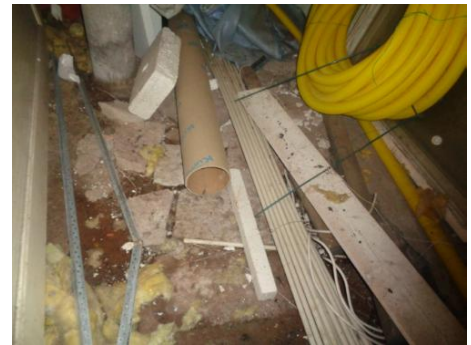
Avvikande lukt upplevdes i krypgrunden.
Fuktig mark finns, organiskt material på mark ytan, avsaknad av markplast.

Uteluftsventilerade krypgrunder har ofta fuktskador på grund av naturlig fuktpåverkan. Detta kan resultera i mikrobiella skador.

Vi rekommenderar en fördjupad undersökning för att bedöma orsak och omfattning.

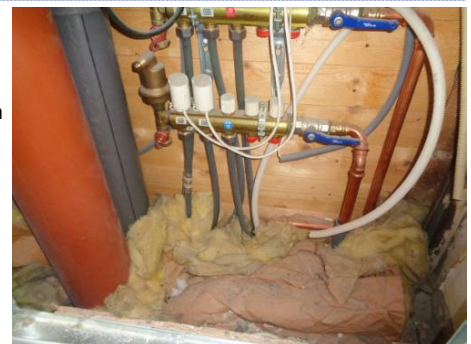
Rörslits saknar vattentät botten.

En rörslits ska ha en vattentät botten och vara försedd med skvallerrör. När det saknas ökar risken för att ett läckage inte upptäcks i tid. Det kan leda till fuktskador i omkringliggande konstruktioner.

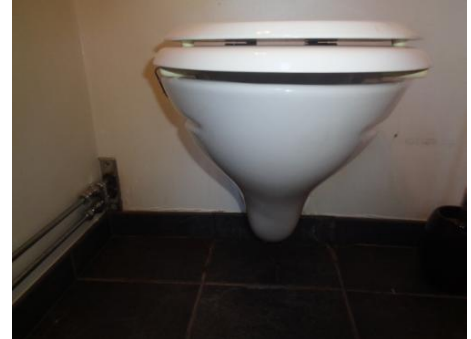
Fuktskada finns i slits med vatten cisternen till den vägghängda wc stolen Fuktdikering i utrymmet gav förhöjda fuktindikationer.

Vi rekommenderar en fördjupad undersökning för att bedöma orsak och omfattning.
