## Överlåtelsebesiktning

Överlåtelsebesiktning av fast egendom enligt jordabalken för säljare.

### Lindbergs Lycka 23, 434 93 Vallda

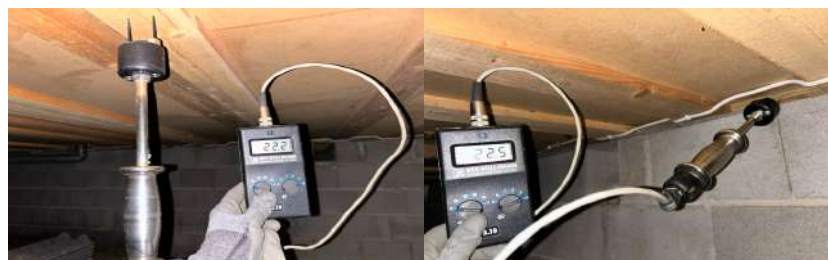
### Bilder

Krypgrund	<p>Vid fuktkvotsmätning som utfördes i kryppgrunden, uppmättes fuktkvoter på mellan 22,2%-22,5% i undersidan av bjälklaget samt i ytterväggssyll. Vidare noterades mikrobiell påväxt på blindbotten samt en större missfärgning under vardagsrum/ sovrum 3, denna fuktindikerades utan anmärkning. I övrigt noteras att den åldersbeständiga plastfolie inte täcker hela markytan och att vatten lokalt är stående på plasten samt så är utrymme under badrum inte åtkomligt för besiktning då det saknas tillträde.</p> <p>De uppmätta fuktkvotsvärdena i bjälklagets undersida indikerar att grunden delar av året är så fuktig att mikroorganismer utvecklas. För att undvika detta så måste grundens klimat bli torrare, detta kan exempelvis göras genom installation av en s.k sorptionsavfuktare vars uppgift är att hålla luftfuktigheten på en så låg nivå att en tillväxt av mikroorganismer ej är möjlig.</p>
-----------	--
