Besiktningssprotokoll

Anticimex Försäkringsbesiktning – nivå 2

Fastighetsbeteckning: Odenslunda 1:495	
Fastighetsägare: Zara Fadirouz	
Fastighetsadress: Pepparbodavägen 8	
Postnummer: 194 54	Ort: Upplands Väsby

Besiktningdatum: 2024-03-08	Protokollnummer: 68145626
Temperatur: -1 °C	Väderlek: Klart
Tekniker: Jesper Andersson	
E-post: j.andersson@Anticimex.se	
Kontor: Stockholm Norr	
Närvarande: Fastighetsägarna

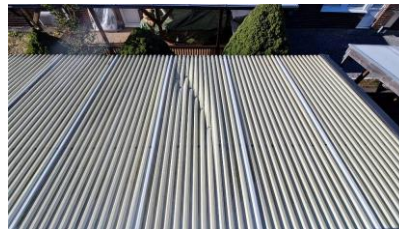
Anmärkningar finns på altan/ altantak.

- sprickor i den putsade muren.
- träkonstruktionen har ett begynnande målningsbehov.
- plasttaket är buckligt och några mindre sprickor finns.

Bedöms inte lett till några skador i bakomliggande konstruktioner, rekommenderas att måla/ underhålla i förebyggande syfte.

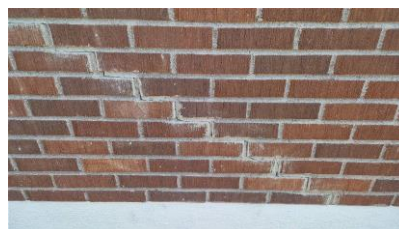
Förskjutningar finns i tegelfasaden.

Bedöms inte vara ett pågående problem eller lett till några skador i bakomliggande konstruktioner.

Enligt fastighetsägaren har det sett likadant ut sedan huset förvärvades.

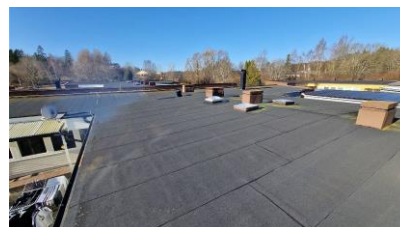
Takpappen är äldre.

Det noteras
-ytrost på plåtdetaljer
-pappen runt takfönstret är skruvad med synlig skruv.

Tätskiktet på ett platt/låglutande tak har enligt vår bedömning en begränsad livslängd. Eftersom takpappen är äldre har det ett minskat motstånd mot vattengenomträngning. Detta i sin tur kan leda till att takkonstruktionen drabbas av fuktskador.

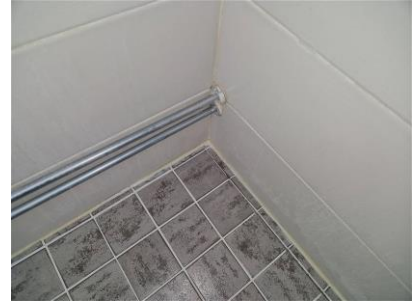
Anmärkningar finns i utrymmet.

- rör genomföring i vägg i duschzonen.
- tätskiktet i brunnen är felmonterat, tätskiktet är synligt under klämringen.

Bristerna ökar risken för fuktrelaterade skador i bakomliggande konstruktioner.

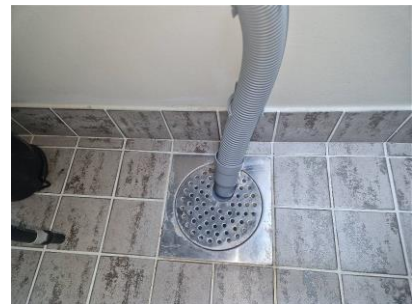
Anmärkningar finns i utrymmet.

- golvbrunnen är monterad nära vägg.
- rör genomföring är monterad nära golv/ väggvinkel.

Bristerna ökar risken för fuktrelaterade skador i bakomliggande konstruktioner.

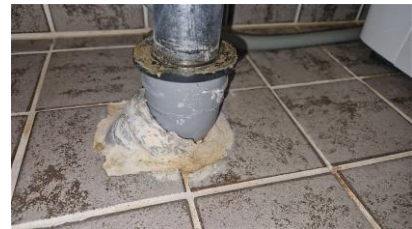
Avloppsröret till handfatet kommer upp snett ur golvet.

Risk finns att tätskiktet inte har kunnat monterats på ett korrekt sätt, med ökad risk för fuktrelaterade skador.
