# Besiktningssprotokoll

Anticimex Försäkringsbesiktning – nivå 2

Fastighetsbeteckning: Nygård 1:298	
Fastighetsägare: Dan Ingvar Davidsson	
Fastighetsadress: Nabbevägen 20	
Postnummer: 43254	Ort: Varberg

Besiktningdatum: 2024-04-10	Protokollnummer: 68210487
Temperatur: 8 °C	Väderlek: Halvklart
Tekniker: Daniel Levin	
E-post: Daniel.Levin@anticimex.se	
Kontor: Halmstad	
Närvarande: Fastighetsägarna

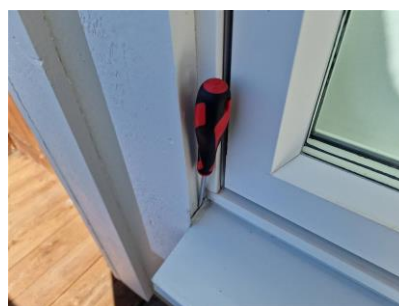
En del utav fönstrens underbleck är otäta vid gaveluppvikens ändar. Gaveluppvik finns inte på balkongdörrens överbleck.

Bristerna medför att vatten kan tränga ner i bakomliggande konstruktioner med fuktrelaterade skador som möjlig följd.

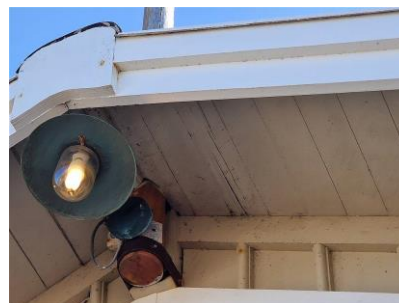
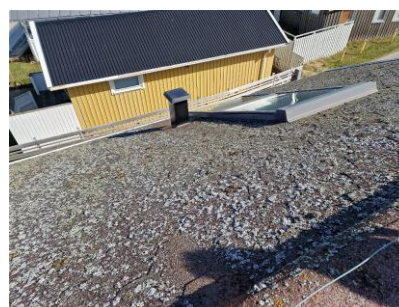
En råspontsbräda är rötskadad i takutsprånget åt väster. Mossa/lavar finns på papptaket, främst åt norr. Glipor noterades i nederkant på enstaka shingelplattor.

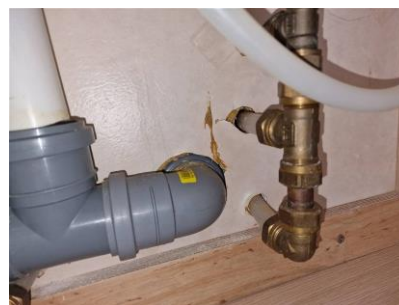
Skvallerör finns inte till toalettstolens inbyggda spolcisternen. Golvet utanför duschen saknar avrinning till golvbrunnen på grund av duschväggen. Otäta rör genomföringar finns i väggen under handfatet. Anslutningsstosen till handfatets avloppsrör är placerad innanför väggens tätskikt.

Bristerna medför att vatten kan tränga in i omkringliggande konstruktioner med fuktrelaterade skador som möjlig följd.

Golvfallet är lokalt bristfälligt utfört utanför duschplatsen.

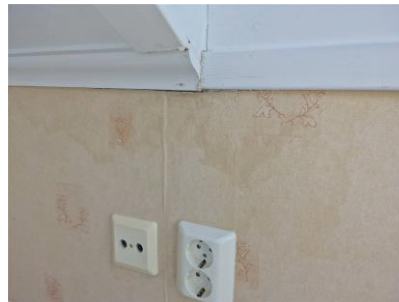
Missfärgningar finns lokalt på väggen under takfönstret åt söder. Vid fuktindikering mot missfärgningarna noterades inga förhöjda fuktindikationer.
