# Besiktningssprotokoll

Anticimex Försäkringsbesiktning – nivå 1

Fastighetsbeteckning: Oboen 10	
Fastighetsadress: Västra Eklanda Höjd 22	
Postnummer: 431 59	Ort: Mölndal

Besiktningdatum: 2024-05-17	Protokollnummer: 68275433
Temperatur: 17 °C	Väderlek: Sol
Tekniker: Martin Ivarsson	
E-post: Martin.Ivarsson@anticimex.se	
Kontor: Göteborg	
Närvarande: Uppdragsgivare

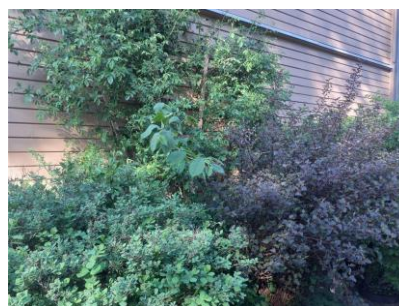
Växter finns i anslutning till byggnaden.

När det finns rabatter och växter nära byggnaden finns risk att fukt stannar kvar i väggarna. Detta kan i sin tur orsaka invändiga fuktskador. Växternas rötter kan också skada grundmuren och sätta dräneringsledningen ur funktion.

Området närmast huset rekommenderas att vara fritt från växtlighet.

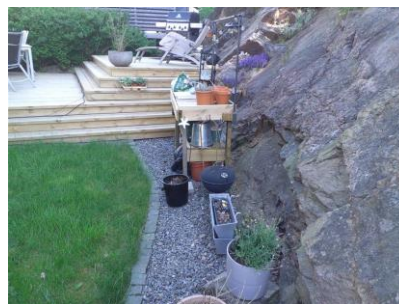
Marken lutar mot huset.

Detta innebär en ökad fuktbelastning mot grunden vilket i sin tur kan orsaka fuktskador i huset.

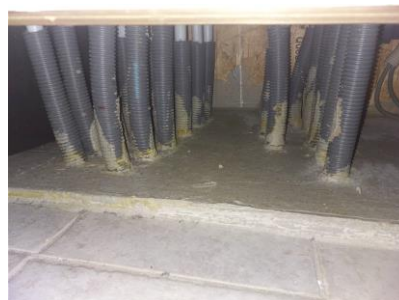
Rör genomföring finns i golv.

Rör genomföringar i golvet medför en ökad risk för att vatten tränger ner i omkringliggande konstruktioner och orsakar fuktskador.
