# Överlåtelsebesiktning

Överlåtelsebesiktning av fast egendom enligt jordabalken för säljare.

## Knappegårdsvägen 7, Askim

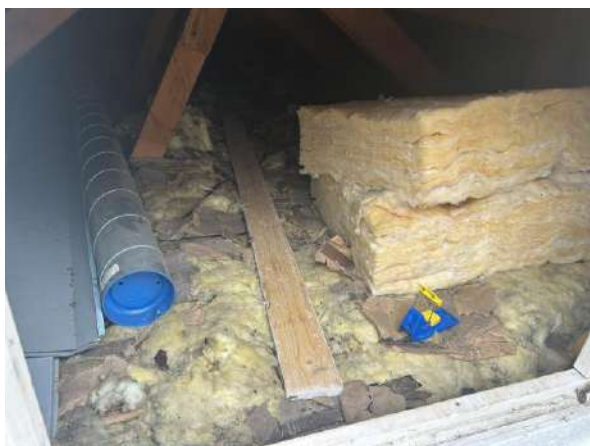
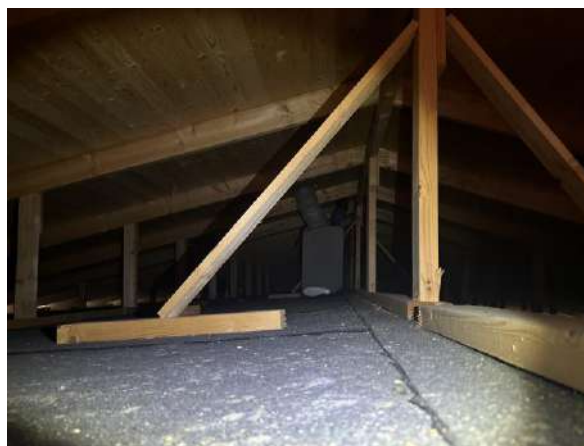
Markförhållanden:	Merparten av mark och sockel är dolt av trall
Grundläggning:	Se Bilaga 3
Sockel och utvändiga trappor:	Spricka finns lokalt i sockeln åt vid garage Detta kan leda till fukt- och frysskador i konstruktionen.
Fasad:	Enstaka tegelsten har släppt från infästning ovan fönster på gavel samt så uppvisar en tegelsten frysskador åt baksida. Detta kan leda till fukt- och frysskador i konstruktionen.
Fönster och dörrar:	Inget att notera
Hängrännor/stuprör:	Inget att notera
Tak:	Inget att notera
Vind:	På den ursprungliga vinden noterades spår av möss (spillning och fällor) På den nya ovanliggande vinden - inget att notera

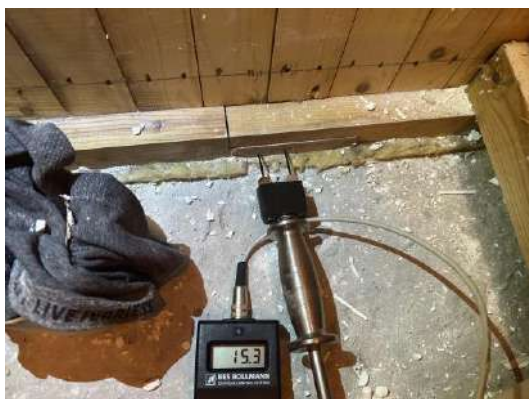
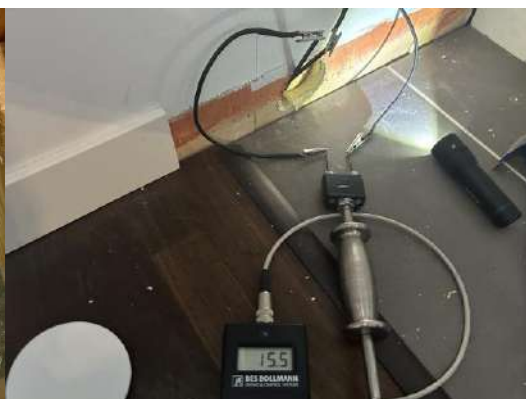
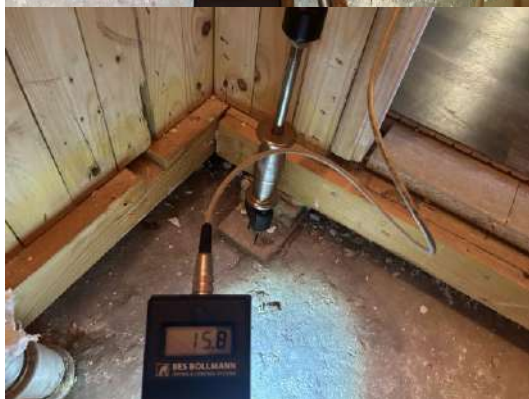
Bilder

Fuktkontroll - ytterväggssyll och uppreglat golv	<p>Vid kontroll av ytterväggssyllar och uppreglat golv uppmättes fuktkvoten till 15,8 % i tråkloss mot betongplattan i det uppreglade golvet i wc, till 15,3 % i ytterväggssyll åt gavel vid wc samt till 15,5 % i ytterväggssyll i vardagsrum</p> <p>Risk för mikrobiell tillväxt föreligger om den relativa fuktigheten i den omgivande luften är över 75 % vilket i furuvirke motsvarar en fuktkvot på 17 %.</p> <p>Befintlig golv/väggkonstruktioner riskerar på grund av naturlig fuktpåverkan samt om man inte har rengjort bottenplattan ordentligt vid renovering att drabbas av fuktskador. Detta i sin tur kan leda till mikrobiella skador (angrepp av mikroorganismer) som kan resultera i att mikrobiell lukt sprids till boendemiljön.</p>
--	--
