Besiktningssprotokoll

Kompletterande besiktning
Anticimex försäkringsbesiktning

Fastighetsbeteckning: Ekeby 22:2	
Fastighetsägare: Per Egil Urban Andersson	
Fastighetsadress: Ekbacksvägen 1	
Postnummer: 194 92	Ort: Upplands Väsby

Besiktningdatum: 2024-02-20	Protokollnummer: 68125095
Temperatur: 1 °C	Väderlek: Mulet
Tekniker: Fredrik Vestin	
E-post: Fredrik.Vestin@anticimex.se	
Kontor: Stockholm Norr	
Närvarande:

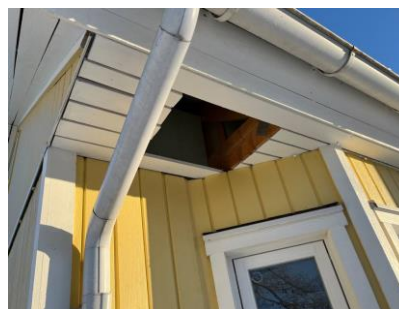
Utvändigt / Sidovindar

Vindsutrymmet kan inte besiktas då utrymmet bedöms vara för litet för att besiktning ska vara möjlig, takstolar är i vägen. Luckor till sidovindar är belägna som luckor i takfötterna.
