# Överlåtelsebesiktning

<b>Fastighetsbeteckning</b>	Linköping Stensätter 1:202	<b>Fastighetsägare</b>	Ulf Andersson & Eva Kristofersson
<b>Adress</b>	Soldanevägen 11	<b>Besiktningdag</b>	2024-04-29
<b>Postnummer och ort</b>	582 75 Linköping		
<b>Väderlek vid besiktningstillfället</b>	Ca 14 °C och växlande		
<b>Uppdragsnummer</b>	22219		
<b>Uppdragsgivare</b>	Ulf Andersson & Eva Kristofersson Soldanevägen 11, 582 75 Linköping		
<b>Besiktningssman</b>	Lars Liljeblad, <i>medlem i SBR (Svenska Byggingenjörers Riksförbund)</i> Telefon: Mobiltelefon: 0703-86 91 90 E-post: husbesiktningar@fst-ab.com		
<b>Närvarande</b>	Ulf Andersson och Lars Liljeblad

# Utlåtande över överlåtelsebesiktning

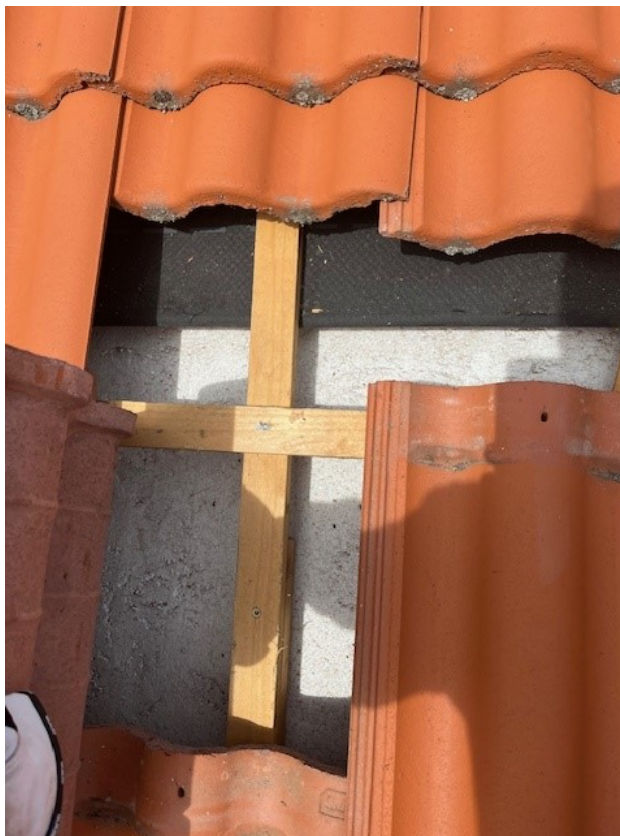
<b>Yttertak</b>	<p>Allmän information: Underlagstak under takpannorna utgörs till stora delar av cellplast, detta är en mycket ovanlig metod och medför att underlagstäckningen/underlagspappen ej går att kontrollera.</p> <ul style="list-style-type: none"> <li>• Mindre mosspåväxt noterades.</li> <li>• Plåtinklädnader/vindskiveplåtar täcker/tätar bitvis något bristfälligt mot intilliggande takpannor.</li> <li>• Några skadade takpannor/avslagna hörn noterades vid rännalar, detta medför inga direkta otätheter.</li> </ul>
<b>Vind</b>	<ul style="list-style-type: none"> <li>• Besiktningsbar nockvind saknas (ryggåstak).</li> </ul>
<b>Uterum</b>	<ul style="list-style-type: none"> <li>• Inget att notera</li> </ul>
<b>Övrigt</b>	<ul style="list-style-type: none"> <li>• Friliggande byggnader omfattas ej av besiktningen.</li> </ul>

Cellplast under takpannor.

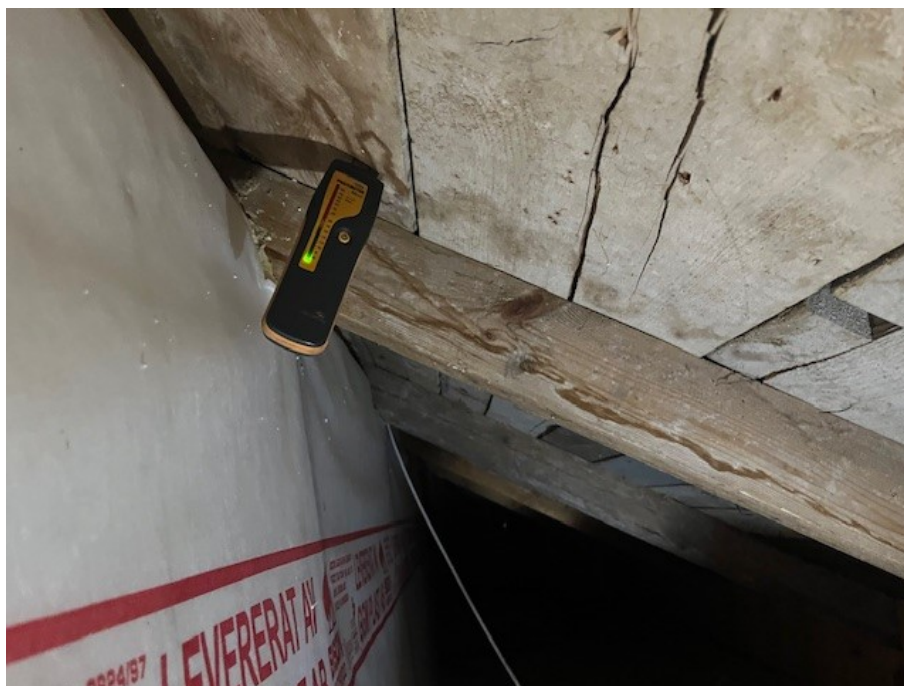
- Fuktbläckor noterades på underlagstakets insida, sannolikt äldre. Inga förhöjda fuktvärden kunde uppmätas i dessa områden vid aktuell besiktning.
-

Fuktmätning i snedvind.

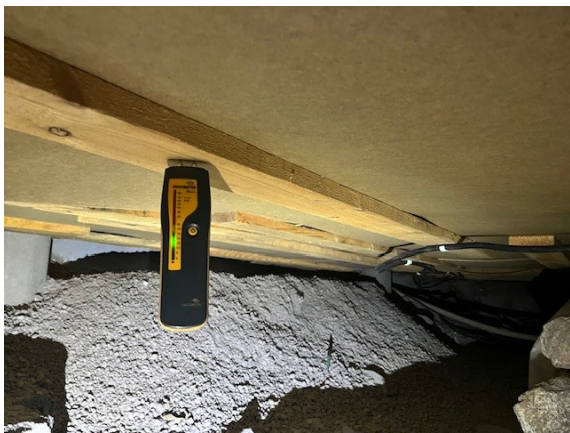
Risk för mikrobiell tillväxt föreligger, om den relativa fuktigheten i luften är över ca 75%, vilket i furuvirke motsvarar en fuktkvot på 17%.

En enklare kondensavfuktare är installerad i utrymmet. Fuktkvoten uppmättes vid aktuell besiktning till 13-14 % i bjälklagets undersida. Kritiskt värde för mikrobiell växt (mögel/bakterier) är cirka 17 %.

Fuktmätning i torpargunden/krypgrunden.
