Besiktningssprotokoll

Anticimex Försäkringsbesiktning – nivå 2

Fastighetsbeteckning: Lindsvärmaren 7	
Fastighetsägare: Inger Klang	
Fastighetsadress: Östra Falkgatan 8	
Postnummer: 431 33	Ort: Mölnadal

Besiktningsdatum: 2024-03-27	Protokollnummer: 68177459
Temperatur: 5 °C	Väderlek: Klart
Tekniker: Fredrik Svensson	
E-post: f.svensson@Anticimex.se	
Kontor: Göteborg	
Närvarande: Inger och Lennart Klang, fastighetsägare Linn Eriksson, fastighetsmäklare

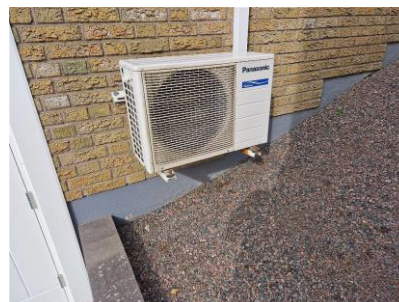
Utvändigt / Sockel

Kondensvatten från luftvärmepumpens utedel leds inte bort från husgrunden.

Detta medför ökad risk för att vatten tränger in i anslutande konstruktioner, vilket i sin tur kan leda till fuktrelaterade skador. Observera att besiktning av byggnadens värmesystem eller värmepumpen inte har ingått i uppdraget.

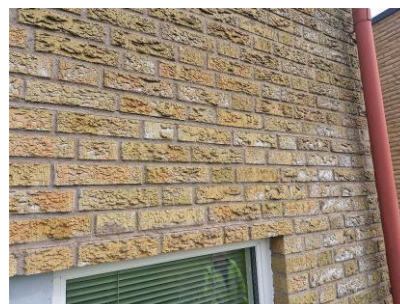
Utvändigt / Fasad

Sprickor finns i tegelfasaden främst på garagedelen.

Detta kan leda till fukt- och frysskador i konstruktionen.

Vidare noteras mindre saltutfällningar i tegelstenen.

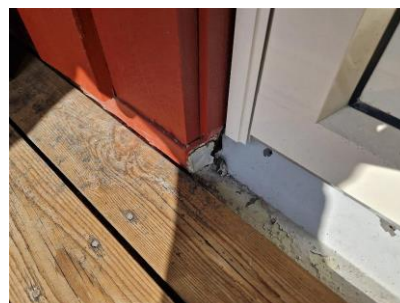
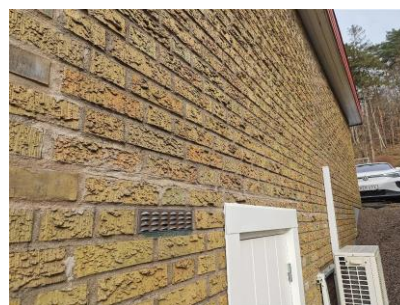
Utvändigt / Dörrar

Täckande lister saknas runt balkongdörrar och har mindre otätheter vid tröskel, vidare noteras att dörr på gavelns plåtomfattning inte är infräst i fogen.

Bristerna kan leda till att vatten rinner in i väggen vilket i sin tur kan leda till fuktskador i väggkonstruktionen.

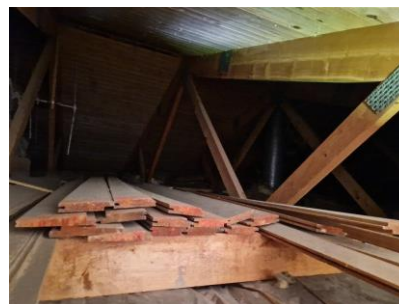
Utvändigt / Vind

🔍 Mikrobiell påväxt finns på underlagstaket.

Den upptäckta mikrobiella påväxten på underlagstaket kan vara ett tecken på att vinden tillförs fukt inifrån bostaden och/eller uteluften.

Vi rekommenderar en fördjupad undersökning för att bedöma orsak och omfattning.

För att kunna beträda vinden rekommenderas att landgångar monteras. Besiktning av vinden har skett från vindsluckan

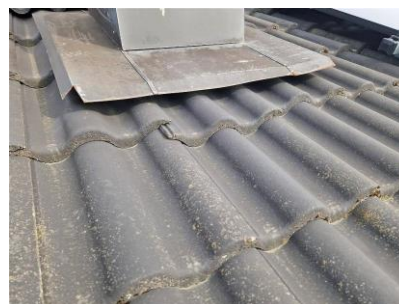
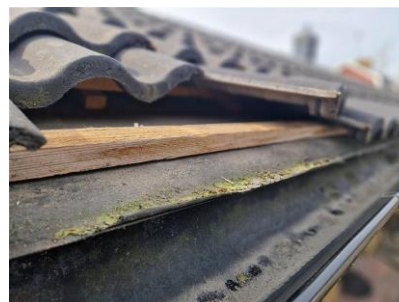
Utvändigt / Tak

⚠️ Äldre plåtdetaljer som t.ex. huvar och vattplåtar på yttertaket är inte utbytta i samband med takreoveringen samt att otätheter noteras. Längs sista pannraden mot hängrännan ligger bärläkten spikad dikt an pappen.

Noteringarna kan leda till fuktskador i bakomliggande konstruktioner.

Kontakta en plåtslagare/takläggare för kontroll och åtgärd.

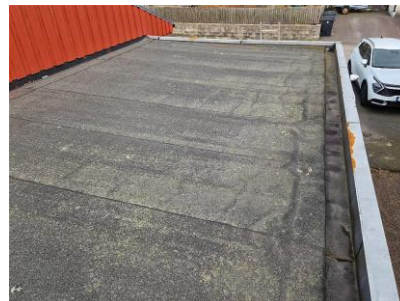
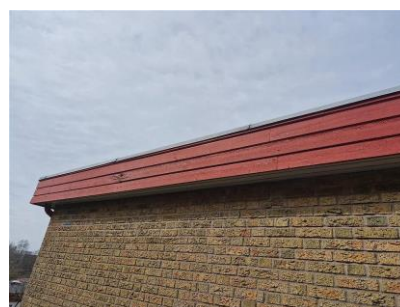
Utvändigt / Papptak

Takpappen är äldre.

Tätskiktet på ett platt/låglutande tak har enligt vår bedömning en begränsad livslängd. Eftersom takpappen är äldre har det ett minskat motstånd mot vattengenomträngning. Detta i sin tur kan leda till att takkonstruktionen drabbas av fuktskador.

Vidare är taksarg (liggande träpanel) i behov av underhåll/byte då lokala rötskador noterats.

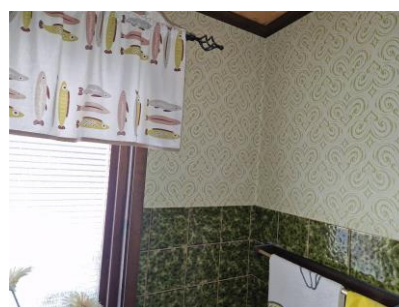
Entréplan / Badrum/Wc

Utrymmet är äldre och har passerat tiden för sin tekniska livslängd.

Renovering av utrymmet rekommenderas. Kontakta en behörig våtrumsentreprenör för en renovering. I samband med renoveringen bör omkringliggande konstruktioner kontrolleras för att upptäcka eventuella följdskador. Fönstrets placering är olämpligt då den är nära duschplats.

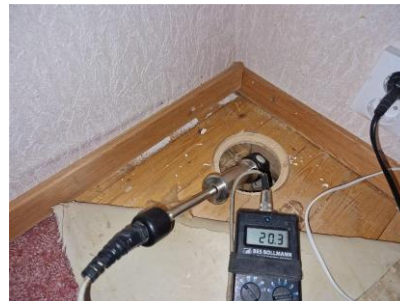
Souterrängplan / Allmänt

Vid kontroll av konstruktion uppmättes fuktvärden över kritisk nivå för mikrobiell tillväxt och mikrobiell lukt upplevdes i provhålet.

Grundläggningen består av en betongplatta på mark utan underliggande isolering och med ett uppreglade och isolerade golv i allrummet och pentryt övriga golv bedöms ligga dikt an betongytan. Väggar i suterrängplanet är mestadels tapetserade, målade med täta färger eller klädda med en tunn träfaner. Dessa konstruktion får ofta skador på grund av naturlig fuktvandring.

Provhål togs allrummets påbyggda golvkonstruktion. fuktkvoten uppmättes till över 28% i ingjuten träbit. fuktmätning utfördes även i träregel ovan betongplattan till 20,3% och en mikrobiell lukt upplevdes i konstruktionen.

Det rekommenderas att alla organiska material som har kontakt med betongplattan/källarväggarna rivs ut och ersätts med en fuktsäker konstruktion för att i förhindra att mikrobiell lukt sprids till boendemiljön. Om täta ytskikt på väggar släpper rekommenderas att dessa ersätts med öppna färger.

Det är viktigt att tänka på att denna rekommendation gäller de rum där dessa konstruktioner förekommer på suterrängplanet.

I samband med renoveringen rekommenderas det att kringliggande konstruktioner kontrolleras för eventuella följdskador – avvikelser åtgärdas naturligtvis.

Alternativt att en fördjupad undersökning utförs.

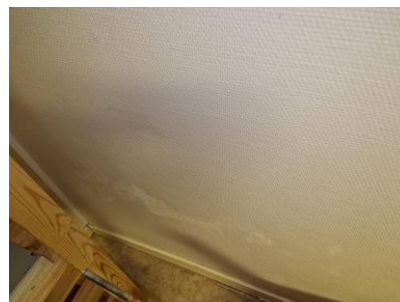
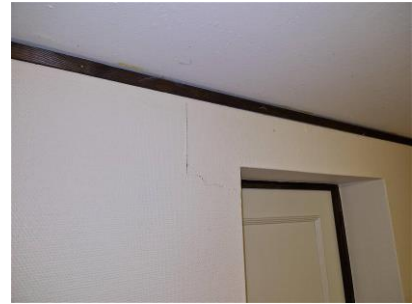
Souterrängplan / Förråd

Limmad plastmatta finns på betongplattan.

På grund av naturlig fuktpåverkan från mark riskerar plastmattan att släppa från underlaget. Mattan och limmet kan också avge en kemisk lukt som sprids till boendemiljön.

Vidare noteras att ytskiktet på innerväggen släppt lokalt. detta område fuktindikerades utan avvikelse. Vidare noteras mindre spricka i anslutning till dörrvalv. Bedöms ej påverka konstruktionen.
