# Besiktningssprotokoll

Anticimex Försäkringsbesiktning – nivå 1

Fastighetsbeteckning: Olofstorp 1:39	
Fastighetsägare: Anette Kristina Wirsin	
Fastighetsadress: Lilla Solsätervägen 2	
Postnummer: 42470	Ort: Olofstorp

Besiktningdatum: 2024-04-25	Protokollnummer: 68211027
Temperatur: 8 °C	Väderlek: Mulet
Tekniker: Beni Kozovski	
E-post: beni.kozovski@anticimex.se	
Kontor: Göteborg	
Närvarande: Fastighetsägare- Martin Wirsin Fastighetsmäklare- Therese Andersson

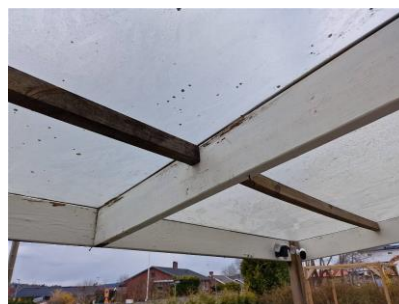
### Utvändigt / Altan

Altantaket har ett visst underhållsbehov.

Det rekommenderas att kontakta snickare för lämplig åtgärd.

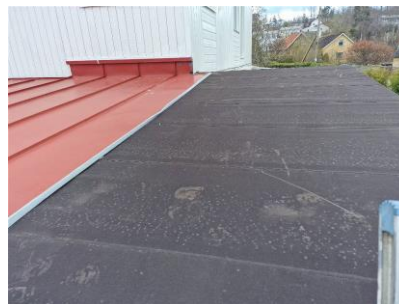
### Utvändigt / Carport / Förråd

Yttertaket är ej färdigställt.

Kontakta behörig plåtslagare för lämplig åtgärd.

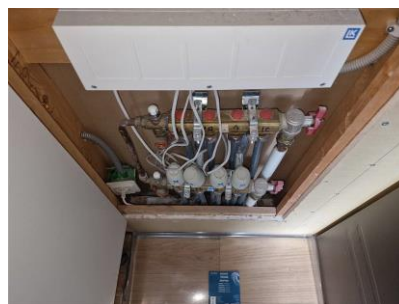
Otät genomföring i fuktskydd på diskbänksskåpets botten.

Rörlits saknar vattentät botten.

En rörlits ska ha en vattentät botten och vara försedd med skvallerrör. När det saknas ökar risken för att ett läckage inte upptäcks i tid. Det kan leda till fuktskador i omkringliggande konstruktioner. Det rekommenderas att montera en fuktvakt.

För att upptäcka eventuella läckage, installera ett fuktskydd alternativt montera en fuktvakt.
