Underhållsplan

Underhållsplan 2019

Bostadsrättsföreningen Drivan 1

Besiktningdatum: 2019-03-06

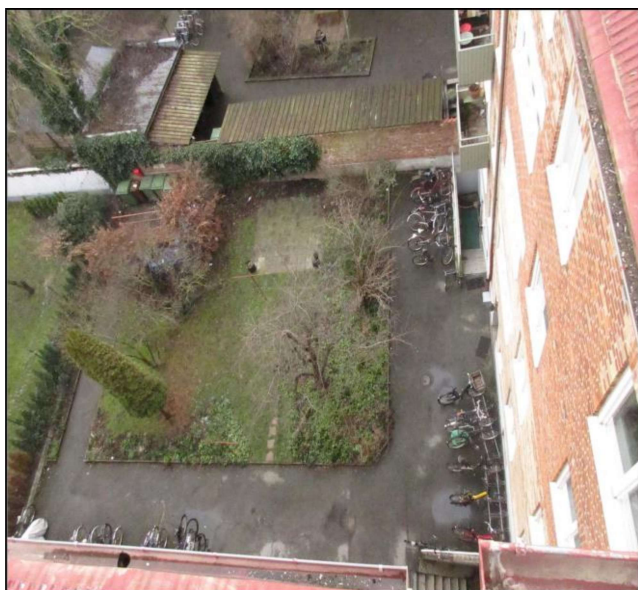
Innergård

- Innergård med asfalterade gångar längst med huskroppen och gräsmatta med buskage och träd i kärnan.
- Flertalet sättningar kunde noteras vid besiktningstillfället, då främst vid dagvattenbrunnarna.
- Soptunnor uppställda på innergården.
- Äldre utemöbel fastgjuten i asfalten.
- Sprickor i mur och trappa vid nedgång ner till tvättstuga och cykelgarage.
- Thujahäckar och tegelmur erbjuder avskildhet för de boende gentemot angränsande fastigheter.
- Uppvik med asfalt mot fasad, en del släpp kunde noteras vid besiktningstillfället.

- Sättningarna kring brunnarna förhöjer risken för snubbelskador och försvårar den tilltänkta avrinningen. Bör åtgärdas i samband med nästa omläggning av asfalt.
- Uppviket av asfalt mot fasaden har haft en vattenavledande funktion, på grund av sprickorna kan vatten nu leta sig ner mot ytterväggarna. Rekommenderar komplettering med asfalt mot fasad. Håll utkik efter tecken på hög fukthalt i källarväggarna.
- Dagvattenbrunnar spolats vart 7:e år för att säkerställa funktion

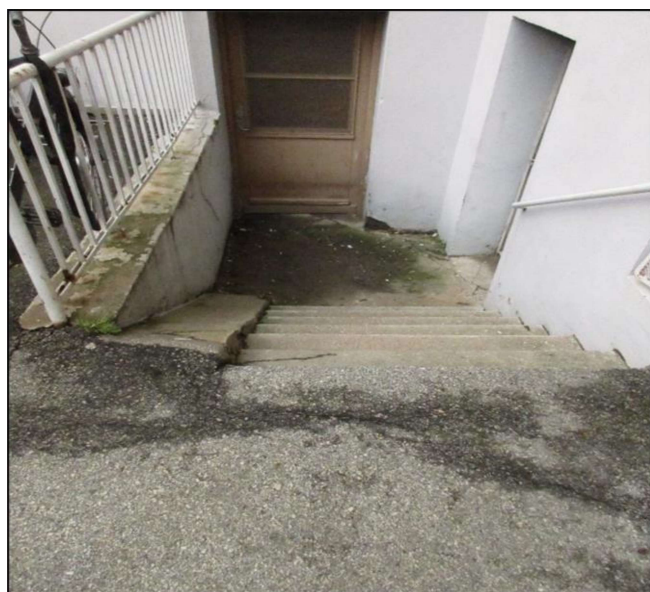
Nedgång till cykelgarage

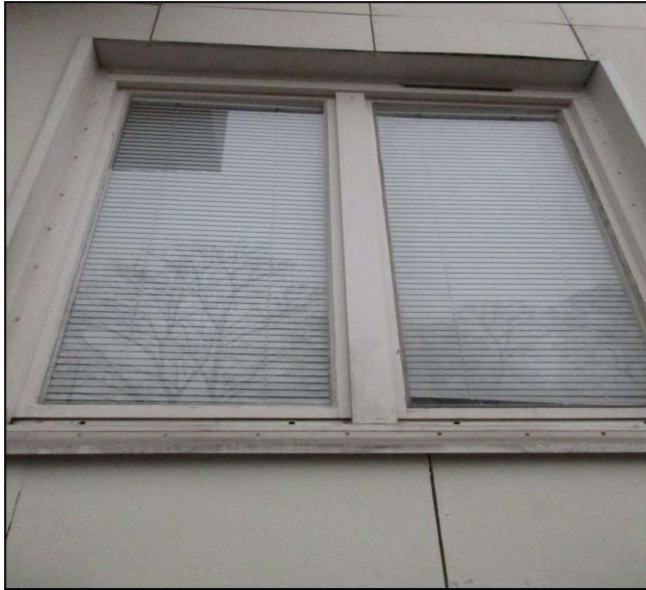
Träffönster

- 2-glas träffönster med dubbla bågar i varierande storlek och utformning.
- Färgsläpp kan noteras på såväl in- som utsida fönster och så även på enstaka fönsterbleck.
- Inga rapporterade problem gällande fönstrens täthet och isolerförmåga.

- Träffönster behöver normalt bättringsmålas inom ett intervall av 10-15 år, intervallet beror bland annat på väder, vind och vilken typ av färg som används. I samband med det bör även tätninglistor bytas ut, dessa slutar fylla sin funktion efter ca 15 år. För att minimera värmeläckaget ut från klimatskalet och bibehålla luft- och ljudmånstån det är byte av tätninglistor en relativt enkel och billig lösning.
- I samband med bättringsmålningen och bytet av tätninglistor ovan föreslås även smörjning och justering av fönstren för att dessa ska löpa fritt.

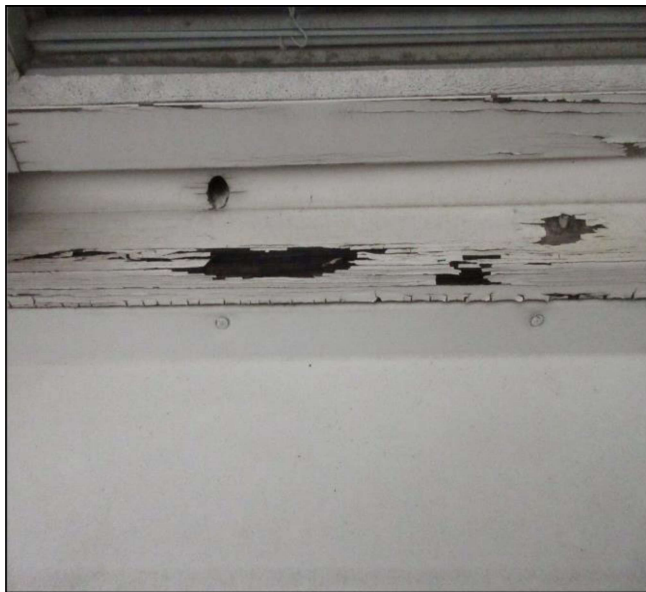
Färgsläpp på karmunderstycke

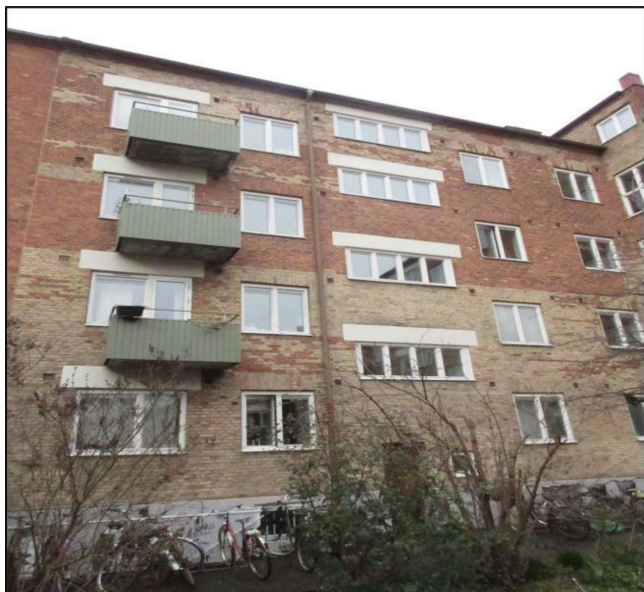
Tegelfasad mot gård

- Målade cembritskivor över tegelfasad mot gata i behov av klottersanering.
- Tegelfasad mot innergård utan anmärkning.
- Totalt 30 balkonger med gjuten platta i stålram, utan anmärkning.
- Putsad sockel med släpp vid nedgångarna till tvättstuga och cykelförråd, troligtvis på grund av fuktvandring då nedgångarna saknar avrinningsbrunn för vattnet.
- Stuprännor med vandalskydd och lövsil, utan anmärkning.

- Fasad av tegel har en livslängd på 40-50 år därefter rekommenderas omfogning. Problemen uppstår när vatten tillåts tränga in i stenen eller utrymmet mellan stenen och fogen för att sedan frysa till is vilket leder till att teglets yttersta lager trillar loss. Detta skapar i sin tur en dominoeffekt där problemen bara förvärras.
- Balkonger bör inspekteras av sakkunnig person var 5:e-10:e år eller i samband med väsentliga förändringar såsom exempelvis inglasning.
- Cembrit är ett hållbart material som lämpar sig väl för montage över teglad fasad där den skyddar det underliggande teglet från yttre påverkan. Rekommenderar återkommande rengöring och klottersanering. Vid rengöring används lågt tryck, hög spridningsvinkel och låg angreppsvinkel.

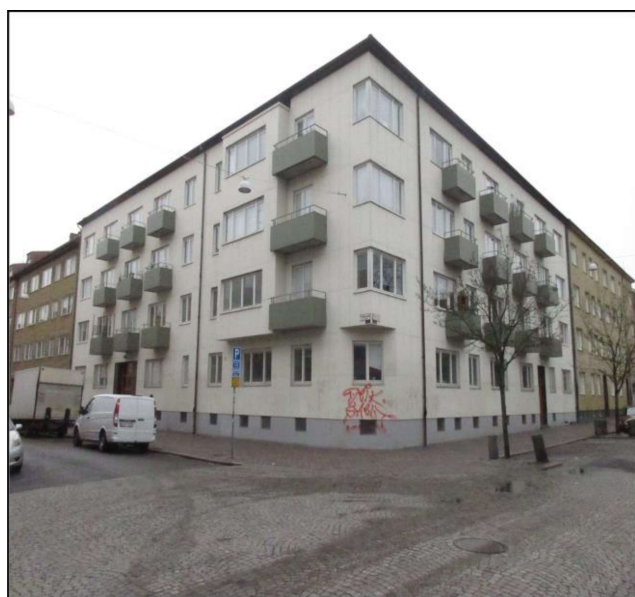
Fasad av skivmaterial mot gata

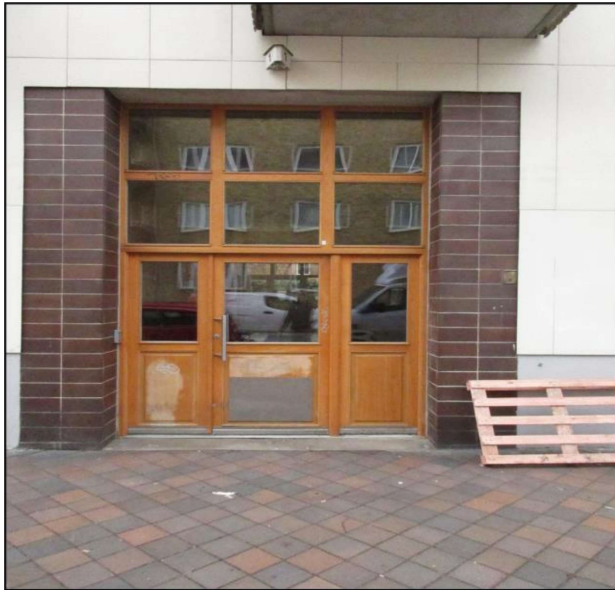
Entrépartik i ek

- Två stycken träportar från gatusida in till fastigheten. Den mindre från Falsterbogatan och den större från Trelleborgsgatan. Båda lika till utseende med sparkplåt nertill. I behov av slipning och ytbehandling.
- Ett aluminiumparti från portik ut till innergård, utan anmärkning.
- Äldre trädörrar från innergård ner till tvättstuga.
- Branddörrar ner till källare och vind från trapphus samt i brandcellsgräns på vinden.
- Tamburdörrar till respektive lägenhet, utan anmärkning.

- Ek är ett ljust träslag som bleknar och blir grått om det inte underhålls. Ekträ har också större porer än andra träslag. När garvsyran som finns naturligt i ek oxiderar och tränger ut i träporerna kan det uppstå svarta prickar. Rekommenderar löpande slipning/ytbehandling av entréportar vart 3:e-5:e år.
- Löpande justering och smörjning av lägenhetsdörrar rekommenderas vart 10:e år.
- Dörrarna ner till tvättstuga och cykelförråd kan behöva bytas ut med tätare intervall än övriga dörrar på grund av den obefintliga avrinningen av vatten som leder till att träet långsamt bryts ner av fuktvandringen i materialet.

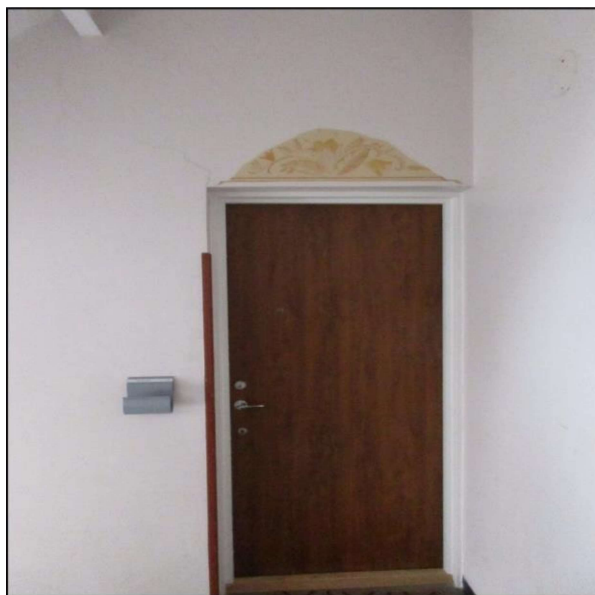
Lägenhetsdörr

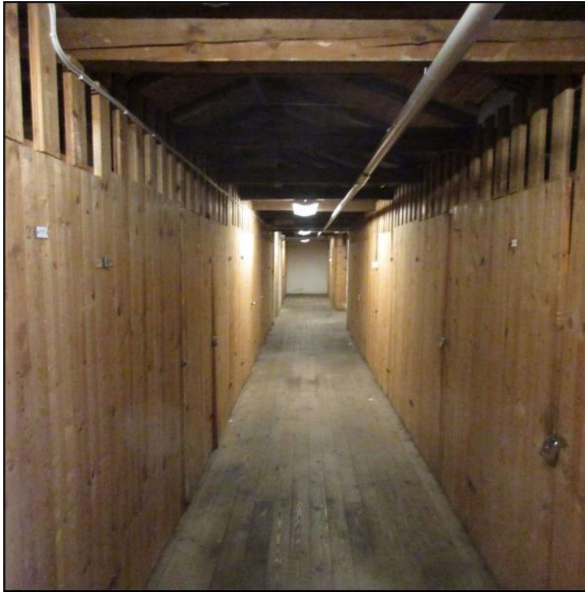
Förråd på vind

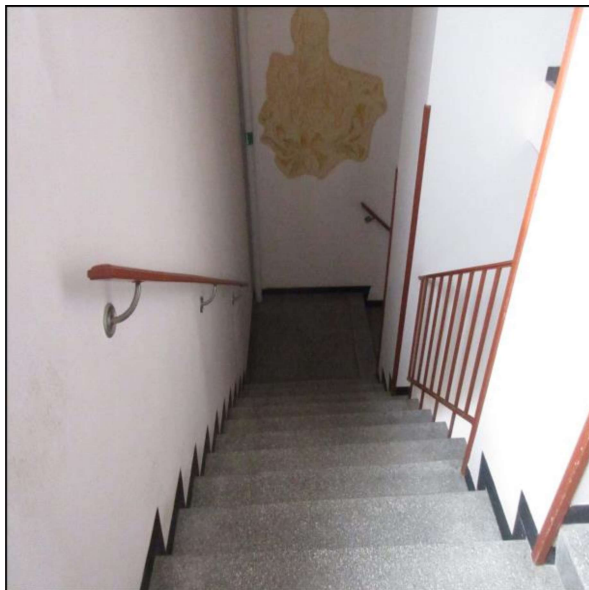
Trapphus med cementmosaik

- Vind delvis inredd med förråd och delvis med lägenhet.
- Access till taklucka via vind.
- 3 stycken trapphus med cementmosaik och målade väggar. Visst färgsläpp kan noteras till följd av sprickbildning, förmodligen på grund av sättningar.
- Ett trapphus med handledare i trä och smide, övriga med handledare i enbart trä.
- Belysning med knapptryck utan anmärkning.

- Handledare i trä lackas efter behov men behöver generellt underhållas med tätare intervall än övriga ytor, ytbehandling rekommenderas vart 10-12 år.
- Handledare i smide i behov av skrapning och bättringsmålning.
- Överväg att byta befintlig belysning till LED-lampor med rörelsestyrning för att reducera energianvändningen

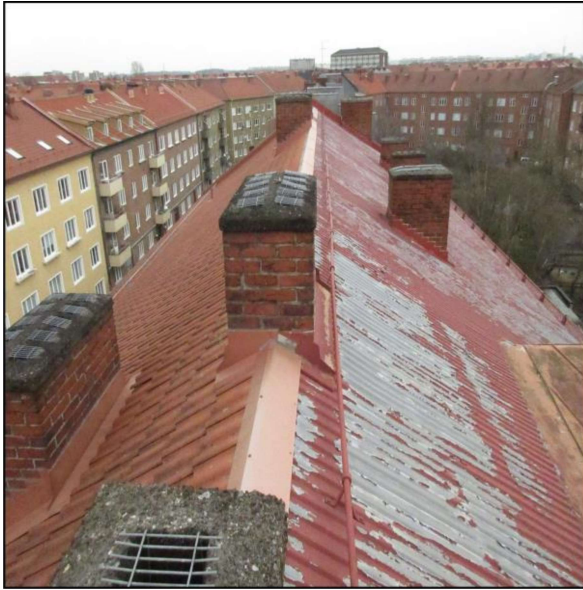
Plåttak mot innergård och tegel mot

- Tegeltak mot gatusida.
- Plåttak av bandtäckningsplåt och korrugerad plåt mot gård i behov av ommålning.
- 16 skorstenar med fågelgaller. Skorstenarna i behov av omfogning.
- 3 stycken takfönster i nyare utförande, inga rapporterade problem.
- Tak delvis utbytt år 2000, förmodligen plåtdelen som byttes ut det året. Taksäkerhet och snörasskydd saknades vid besiktningstillfället.

- Korrugerad plåt bör målas om vart 15 år för att bibehålla sin tekniska livslängd på 30-40 år då färgsläpp kan medföra rostgenomträngning och slutligen fuktintrång.

- Ett komplett takbyte läggs in inom en tioårsperiod, detta på grund av osäkerheten kring tegeltakets ålder och avsaknad av all form av taksäkerhet.
- Plan och Bygglagen (PBL), Plan och Byggförordningen PBF, Lagen om skydd mot olyckor (LSO) och Arbetsmiljölagen (AML) föreskriver allihop fastighetsägarens ansvar – i detta fall styrelsen – för att tillgodose att taksäkerhetsanordningar finns och att de är i fullgott skick. Vid olycka i samband med takarbete ställs styrelsen ansvarig.

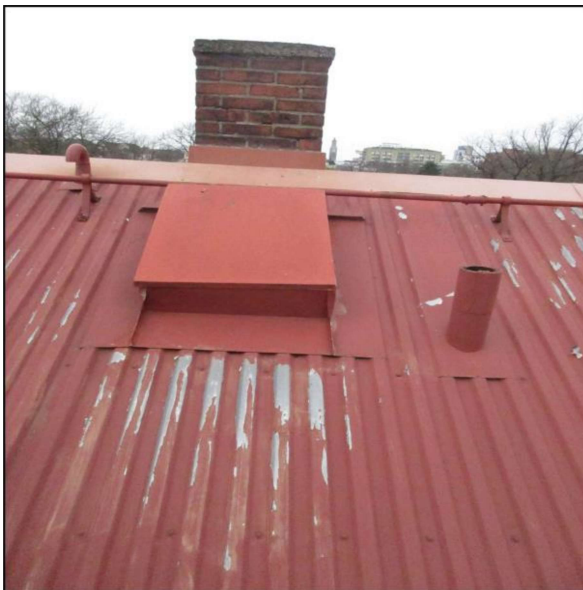
Taklucka

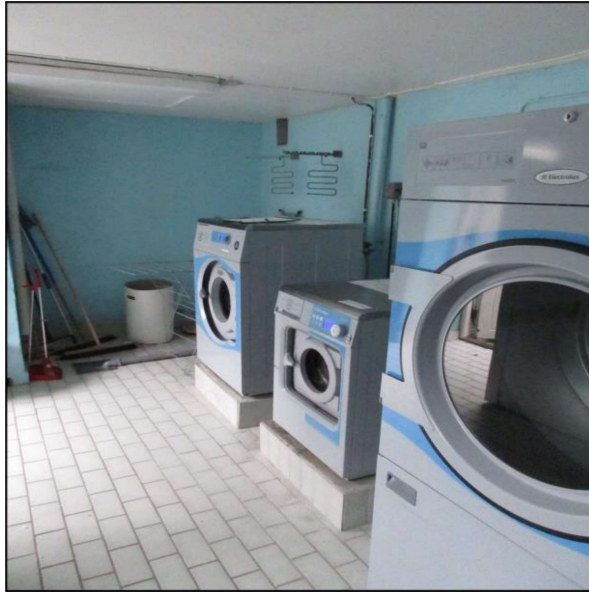
Tvättstuga i källare

- Tvättstuga med klinker på golv och målade väggar.
- Höga fukthalter uppmättes i vägg mot grannfastighet, förmodligen på grund av fuktvandring från grunden i anslutning till nedgången utan avrinningsbrunn.
- Maskinernas ålder gick ej att utläsa på grund av pågående tvätt vid besiktningstillfället.
- Maskinernas avlopp kopplad till löksäck och luddlåda.
- Frånluft från torktumlare kopplad ut mot gård.

- Maskiner håller normalt ca 16 år eller ca 30 000 tvättar.
- Golv med plattor av keramik är extremt tåliga. Förutom mekaniskt slitage tål keramiken vatten och kemisk påverkan av både sura och alkaliska rengöringsmedel. Rekommenderar regelbunden rengöring för att det ska se fräscht ut länge.
- Överväg byte till rörelsestyrda LED-armaturer vid nästa åtgärd på belysningen

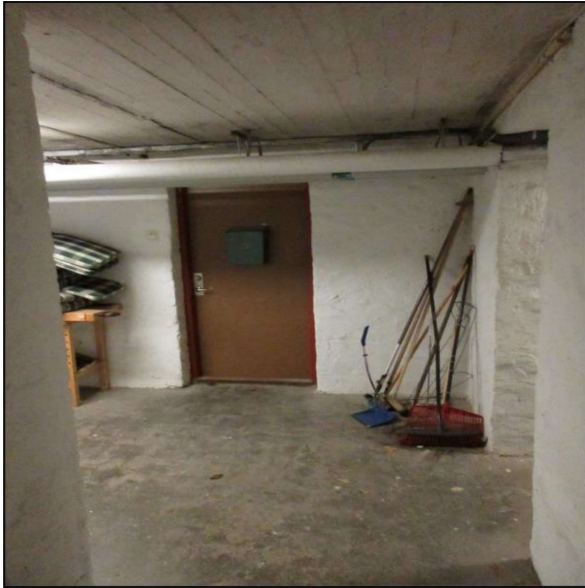
Garage med vitmålade väggar och tak

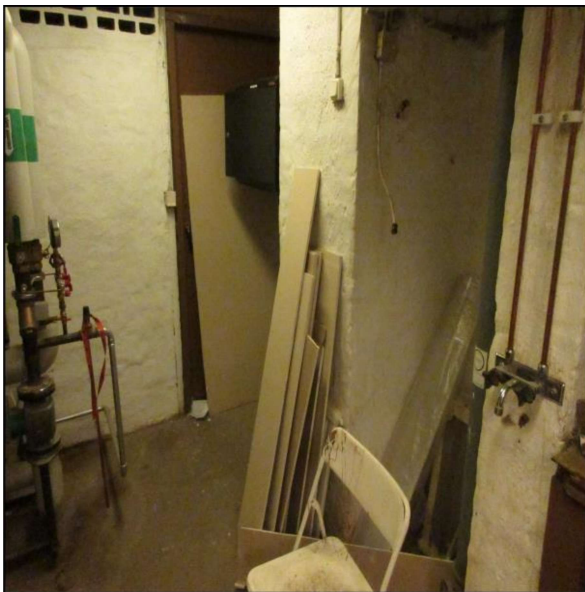
En del material och bråte i garaget

- Källare med putsade vitmålade väggar och slipat betonggol. Väggarna uppvisar inte höga fukthalter.
- Förråd, el-rum, pannrum och gemensamhetsutrymmen i källare.
- En del material och bråte kunde noteras vid besiktningsstillfället.
- Utrymningsskyltar saknas.
- Tryckknappsbelysning utan anmärkning.

- Komplettera källaren med fluorescerande utrymningsskyltar. Blir beckmörkt i källaren när ljuset slocknar och det är problematiskt att lokalisera tändningsknapparna till belysningen.
- Rekommenderar att byta ut förråd av trä till nätväggar av typ Troax eller likvärdig för god ljus och ventilation i kombination med hög säkerhet vid brand, skadegörelse och inbrott.
- Myndigheten för samhällsskydd och beredskap föreskriver att källaren är en utrymningsväg och ska hållas rent från sådant som är brännbart eller hindrar framkomligheten. Rekommenderar städning och utrensning av onödigt material i källaren.

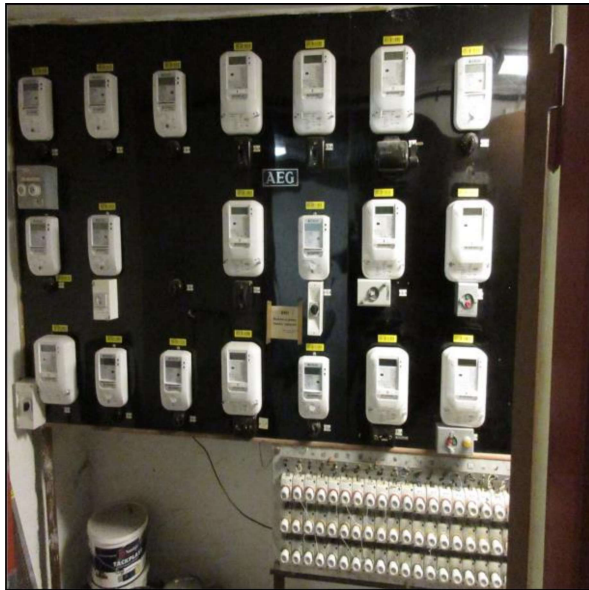
Individuella mätare i källare

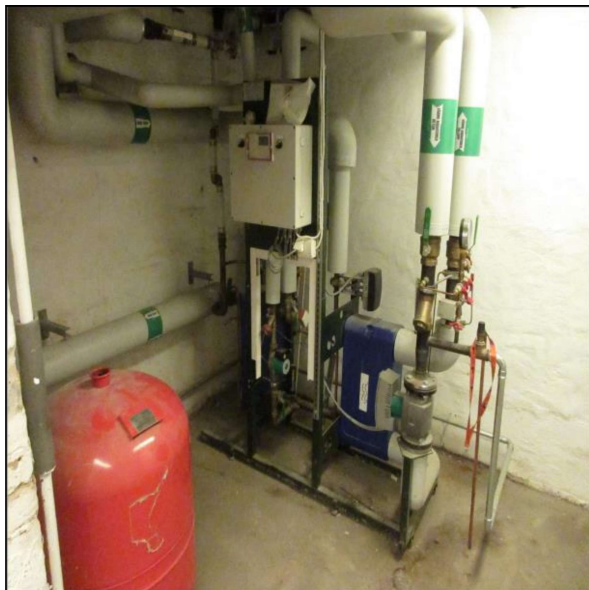
Undercentral i källare

- Fjärrvärmeväxlare i källaren, oklart vilket årtal.
- Självdragsventilation via ventilationsgaller i fasad.
- Senaste OVK utförd 2016.
- Energideklaration utförd 2008.
- Värmeledningar original från byggår. Enligt uppgifter från styrelsen fungerar inte termostatventilerna tillfredställande.

- Fjärrvärmeväxlare har en teknisk livslängd på ca 30-35 år, därefter rekommenderas byte.
- Rekommenderar regelbunden rensning av självdragskanaler.
- Obligatorisk ventilationskontroll (OVK) ska för detta system utföras var 6:e år.
- Rekommenderar att utföra funktionsbesiktning av el-systemet vart 10:e år för att i tidigt skede upptäcka eventuella kortslutningar eller brandrisker.

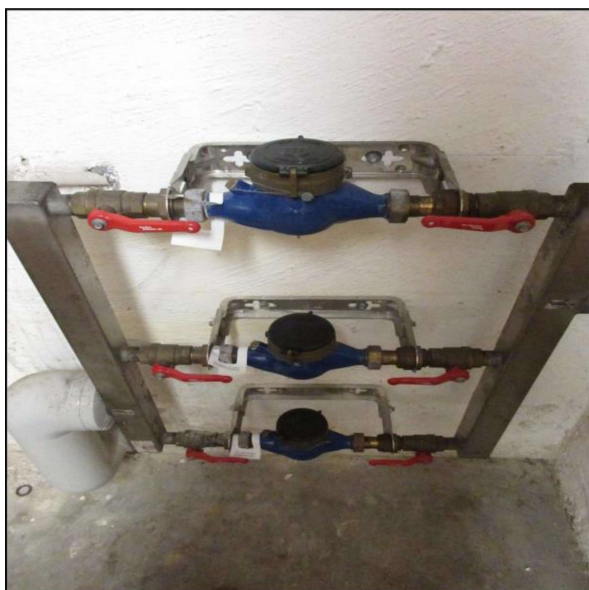
Vattenmätare

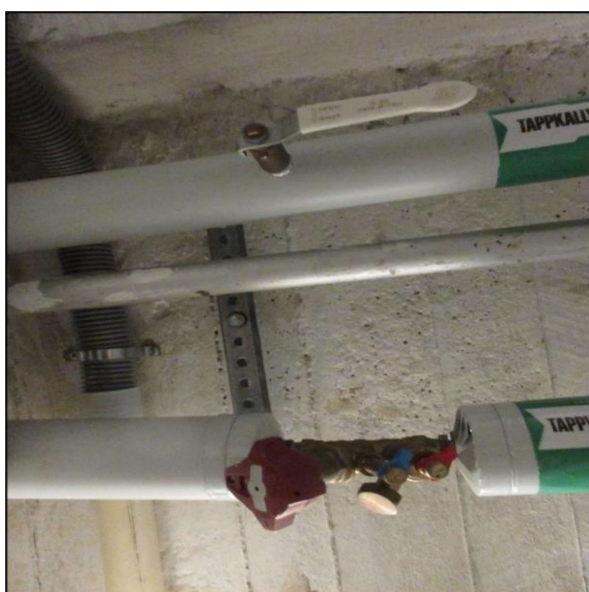
Tappvattenventiler och cirkulationspump

- Spolning och filmning för att bedöma status på spillvattenstammarna.
- Tappvattenventiler bör motioneras årligen för att bibehålla funktion och livslängd.
