Besiktningssprotokoll

Anticimex Försäkringsbesiktning – nivå 2

Fastighetsbeteckning: Katten 4	
Fastighetsägare: Linda Lavré	
Fastighetsadress: Hallandsgatan 17	
Postnummer: 252 76	Ort: Helsingborg

Besiktningsdatum: 2023-10-20	Protokollnummer: 67918794
Temperatur: 4 °C	Väderlek: Klart
Tekniker: Joakim Persson	
E-post: Joakim.persson@anticimex.se	
Kontor: Helsingborg	
Närvarande: Mia, ombud Mäklare (delvis med)

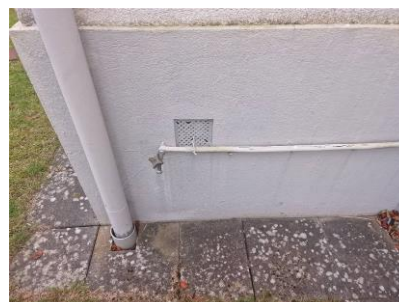
Vattenutkastaren är inte frostsäker.

När vattenutkastaren inte är frostsäker ökar risken för att den ska frysa sönder och orsaka vattenskada.

Byt till självdränerande vattenutkastare vilket innebär att den är frostsäker.

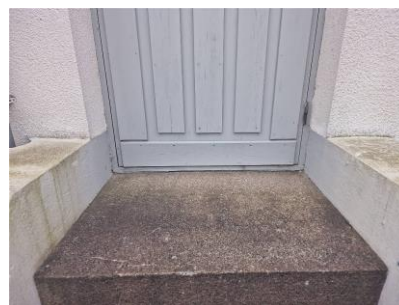
Tröskelbleck saknas under entrédörrarna.

Avsaknad av tröskelbleck medför att det finns risk för att vatten kan rinna in och orsaka fuktskador på tröskel och/eller i kringliggande vägg och bjälklag.

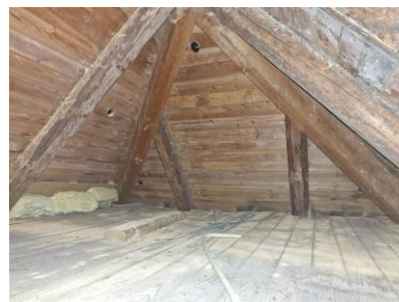
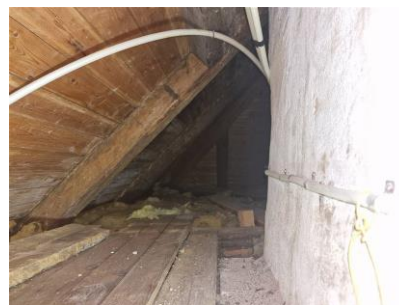
Utvändigt / Nockvind

Mikrobiell påväxt finns på underlagstaket.

Detta kan vara ett tecken på att vinden tillförs fukt inifrån bostaden. Observera att besiktning av bostadens ventilationssystem inte har ingått i uppdraget.

För att komma tillrätta med detta kan fuktillförseln inifrån bostaden behöva minskas. Det kan göras genom att ventilationen i bostaden förbättras samt att eventuella otätheter i vindsbjälklaget (tak-/väggvinklar, taklucka med mera) tätas. Läs Anticimex faktablad om oppvärmda vindstrymmen för tips och råd.

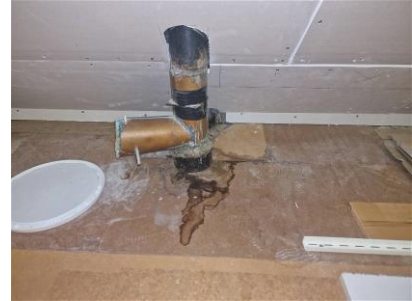
Vindsplan / Allrum

Missfärgningar noteras vid avloppsluftaren.

Vid fuktindikering mot missfärgningarna kunde inga förhöjda indikationer påvisas.

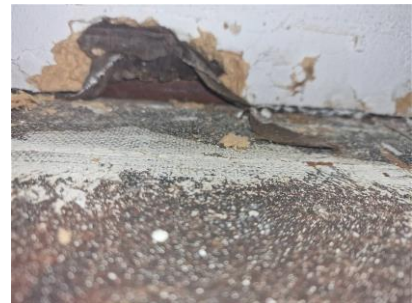
Källarplan / Allmänt

Kontroll av konstruktion gjordes i sovrum 1 och sovrum 2 i källaren. På dom utreglade väggarna samt dom uppreglade golven uppmättes fuktkvoten till mellan 20-22%. Mikrobiell lukt upplevdes vid provhålet samt vid golvlisterna.

Det finns risk för mikrobiell tillväxt om den relativa fuktigheten (RF) i den omgivande luften är över 75 %. I furuvirke motsvarar det en fuktkvot (FK) på 17 %.

Puts- och färgsläpp finns på källarväggar.

Puts- och färg som släppt från underlaget invändigt på källarytterväggarna är ett tecken på att källarens utvändiga fuktskydd inte längre fungerar tillfredsställande.

Det rekommenderas att alla organiska material som finns monterade direkt mot källarväggarna och betongplattan rivs ut. Bakom- underliggande ytor rengörs noggrant innan man eventuellt återställer med nya fukt- och luktsäkra konstruktioner.

För att åtgärda detta måste källarens utvändiga fuktskydd förbättras. Läs Anticimex faktablad om källare för tips och råd.

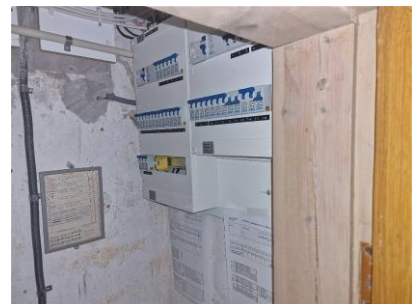
Källarplan / Elcentral

Proppskåpet saknar skyddshölje.

Kontakta en elektriker för kontroll och åtgärd.
