Fastighetsuppgifter

Fastighetsbeteckning
Berthåga 35:47
Adress
Herrhagsvägen 223F
75267 Uppsala

**Besiktningssuppgifter**

Uppdragsnummer	C13369
Besiktningsdatum	2024-03-26
Besiktningföretag	OBM Fuktteknik AB
Besiktningförrättare	Jouni Kekkonen
Närvarande	Fastighetsägare och mäklare
Giltig till och med	2025-03-26

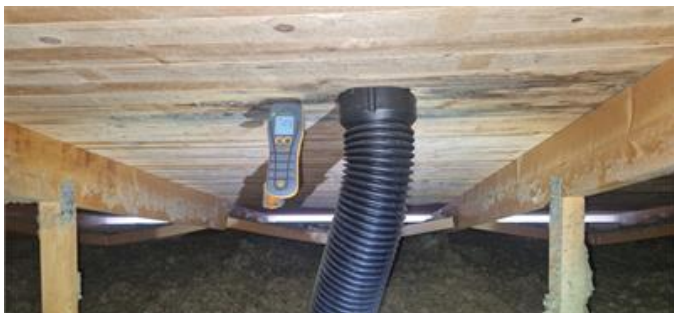
Besiktningsresultat					
Bedömningssskala: 1 = Utan anmärkning, 2 = Påpekande, 3 = Bör åtgärdas, 4 = Ej besiktningsbart					
Byggnadsdel	1	2	3	4	Anmärkning
Vind		X			Fuktfläckar samt mikrobiell påväxt i begränsad omfattning förekommer på underlagstak, vilket bör kontrolleras regelbundet för att fastställa om åtgärdsbehov föreligger. Något förhöjda fuktvärden uppmättes lokalt.
Parallell tak				X	Det förekommer parallell isolerat tak vilket inte är en besiktningsbar konstruktion.
Övre plan					
Hall	X				
Sovrum 1	X				
Sovrum 2	X				
Sovrum 3	X				
Klädkammare	X				
Badrum/wc		X			Rörgenomföringar finns i golv genom tätskiktet
Trappa	X				
Entréplan					
Hall	X				
Kök		X			Fuktskydd saknas under kyl/frys.
Vardagsrum	X				
Sovrum	X				
Dusch/wc	X				
Tvättutrymme		X			Rörgenomföringar finns i golv genom tätskiktet.
Utvändigt					
Tak		X			-Mindre mängd med mossa förekommer på tak, mossa medför reducerad livslängd på takpannorna. -Nocktätning ej monterat under nockpannor.

Bilden visar delar av vinden med fuktfläckar/missfärgningar
