# Besiktningssprotokoll

Anticimex Försäkringsbesiktning – nivå 1

Fastighetsbeteckning: Torp 2:260	
Fastighetsägare: Anna Samuelsson & Robin Bylin	
Fastighetsadress: Lagman Lumbers Väg 37	
Postnummer: 443 34	Ort: Lerum

Besiktningdatum: 2023-01-30	Protokollnummer: 67396809
Temperatur: 6°C	Väderlek: Sol
Tekniker: Liselotte Larsson	
E-post:	
Kontor: Göteborg	
Övriga närvarande: -Fastighetsägare. -Fastighetsmäklare, Bjurfors.

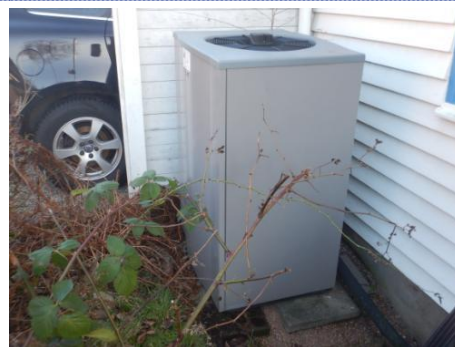
Kondensvatten från luftvärmepumpens utedel leds inte bort från husgrunden.

Detta medför ökad risk för att vatten tränger in i anslutande konstruktioner, vilket i sin tur kan leda till fuktrelaterade skador. Observera att besiktning av byggnadens värmesystem eller värmepumpen inte har ingått i uppdraget.

Värmepumpens utedel lutar något/marken har satt sig något.

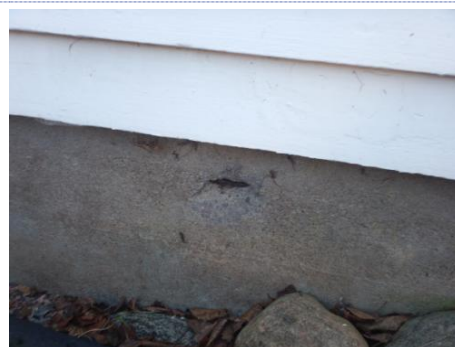
Lokalt noterades ett mindre betongsläpp där armeringen är blottad på förrådets sockel.

Detta kan leda till fukt- och frysskador i konstruktionen.

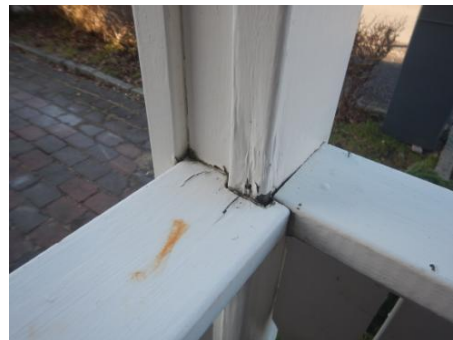
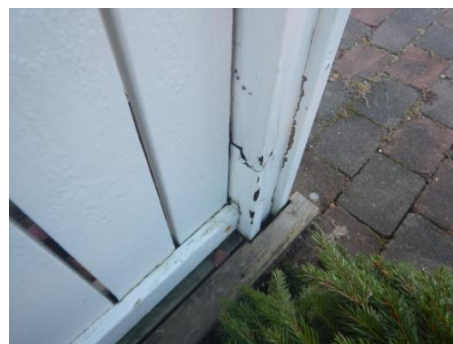
Rötskador noterades i räcke/pelare vid entrén.

Det rekommenderas att kontakt tas med en fackman för bedömning och åtgärd samt för kontroll av omfattningen av eventuella följdskador.

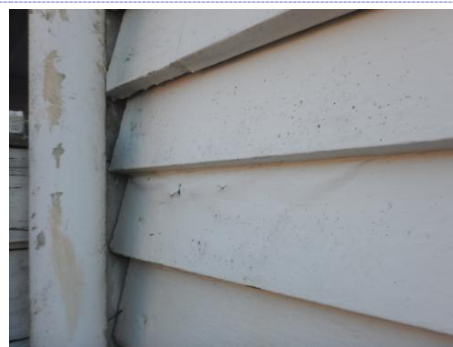
Fasadpanelen på förrådet är i behov av målning/underhåll.

Fasadbeklädnad och träkonstruktioner där målningsbehov finns riskerar att få fukt- och rötskador på grund av sämre vattenavvisande förmåga.

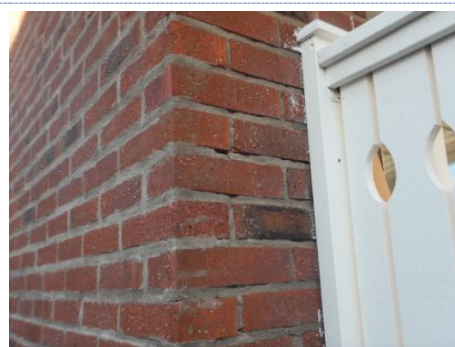
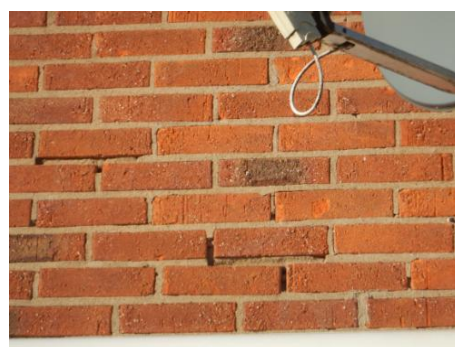
Tegelfasaden är äldre och fogen på fasaden på husets baksida har ett behov av åtgärd.

Det rekommenderas att kontakt tas med en fackman för bedömning och åtgärd.

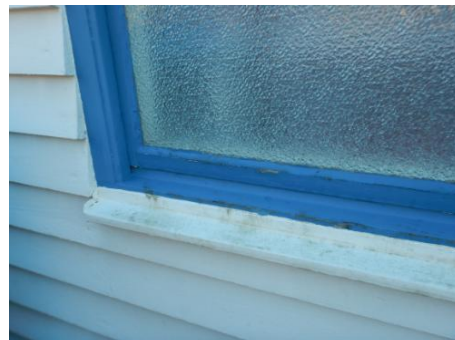
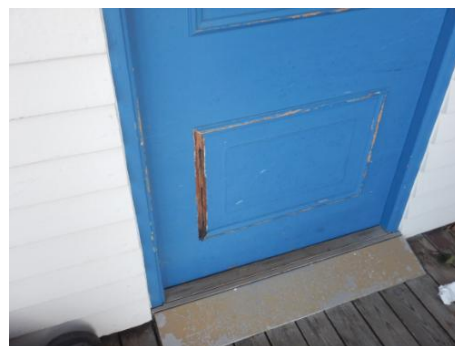
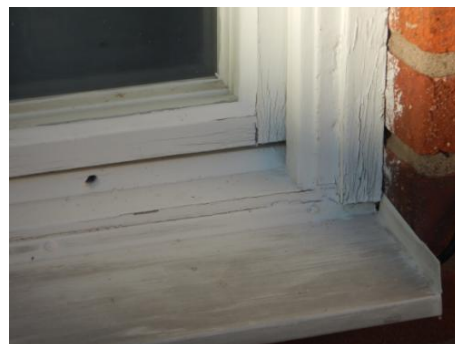
Fönster och dörrar är i behov av målning/underhåll.

Träkonstruktioner där målningsbehov finns riskerar att få fukt- och rötskador på grund av sämre vattenavvisande förmåga.

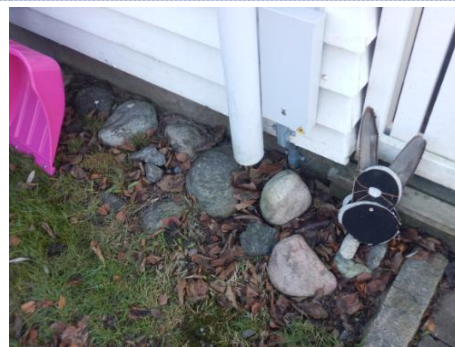
Stuprör på förrådet är inte anslutet till markledning.

Stuprör som inte är anslutet till markledning kan medföra en ökad fuktbelastning på grundmur/sockel som i sin tur kan leda till fuktrelaterade skador.

Trasig lövsil på stuprör mot entrésidan bör bytas ut.

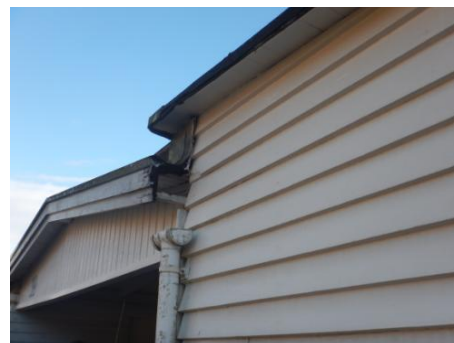
Takavrinningen från grannens tak ansluter bristfälligt till stuprör.

Detta medför en ökad fuktbelastning på fasad och grundmur/sockel som i sin tur kan leda till fuktrelaterade skador.

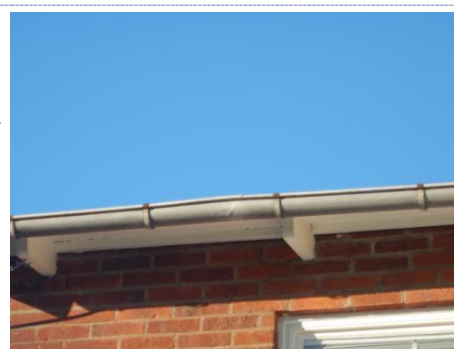
Hängrännor lutar fel.

När hängrännor har en felaktig lutning (bakfall) finns risk att regnvatten svämmar över vilket i sin tur kan leda till fuktskador på fasad och sockel.

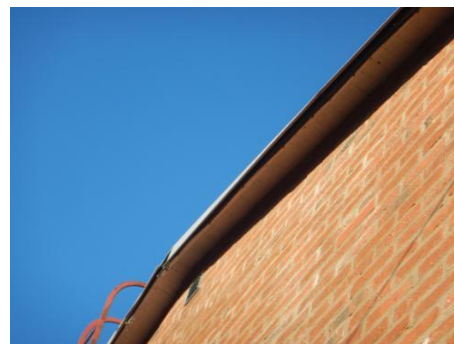
Vattplåten ansluter bristfälligt.

Risk finns för fuktrelaterade skador i bakomliggande konstruktion.

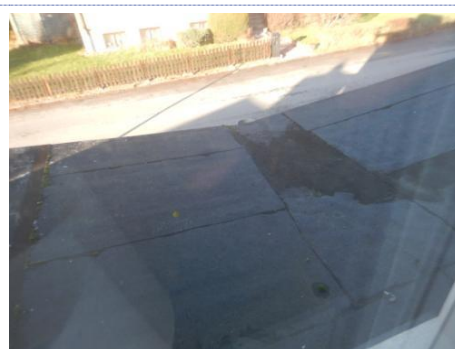
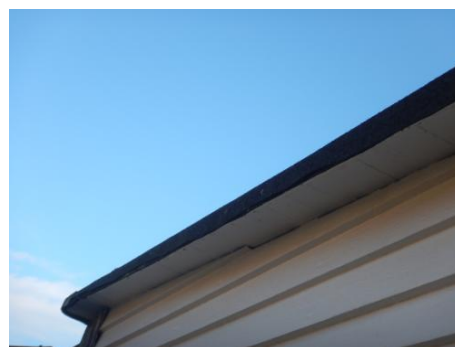
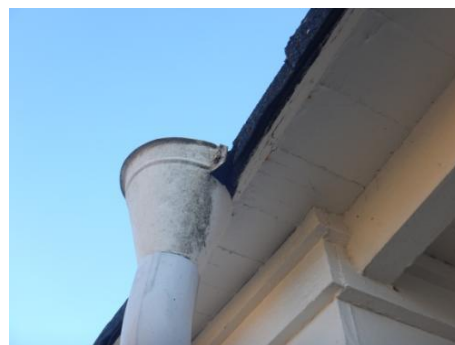
Takpappen på takkonstruktionen över förråd samt entrén är äldre, takets konstruktion är en risk med avrinning i mitten, skador noterades i undertaket i anslutning till stupröret. Vidare noterades att inga vattplåtar finns och att pappen här är bristfälligt ansluten.

Kontakta en fackman för bedömning och åtgärd samt för kontroll av omfattningen av eventuella följdskador.

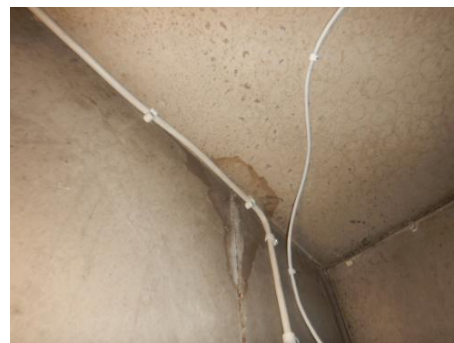
Missfärgning noterades lokalt på vägg/takskiva.

Vid fuktindikering som utfördes på området noterades inga förhöjda fuktindikationer. Se även rubrik Utvändigt/Tak angående rekommendation om renovering/omläggning av tak över förråd och entré.
