ÖVERLÅTELSEBESIKTNING

HANINGE TUTVIKEN 1:67

Cellovägen 2
136 75 VENDELSÖ

2024-04-05

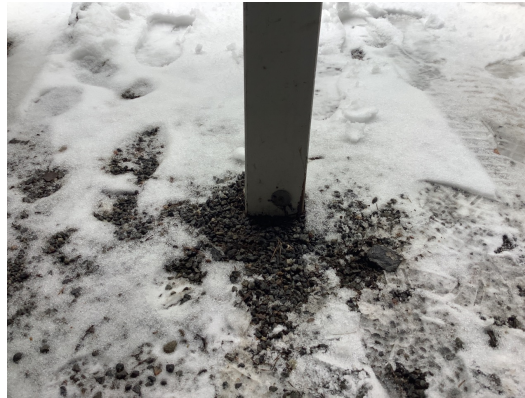
Carport

Träpelare mot mark.

Trä dikt an mark kommer utsättas för förhöjd fuktstatus.

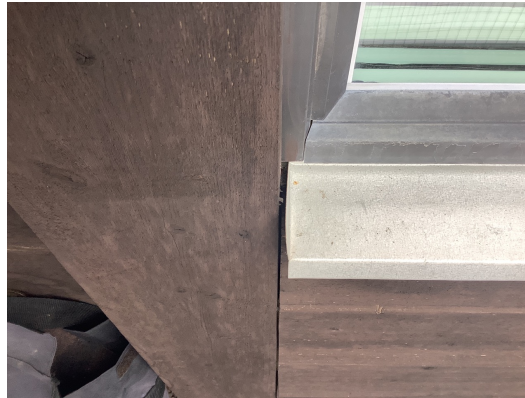
Fönster

Brister i anslutning av plåtbleck.

Då brister i anslutning av plåtbleck på fönster finns, är det risk att vatten tränger in och orsakar fuktrelaterade skador på grund av förhöjd fuktstatus.
