Besiktningssprotokoll

Anticimex Försäkringsbesiktning – nivå 1

Fastighetsbeteckning: Hammarby-Smedby 2:147	
Fastighetsägare: Amin Roostaei	
Fastighetsadress: Ägirvägen 4	
Postnummer: 194 62	Ort: Upplands Väsby

Besiktningdatum: 2023-04-14	Protokollnummer: 67546582
Temperatur: 5°C	Väderlek: Mulet
Tekniker: Fredrik Carlsson	
E-post: fredrik.carlsson@anticimex.se	
Kontor: Stockholm Norr	
Övriga närvarande: Fastighetsägare

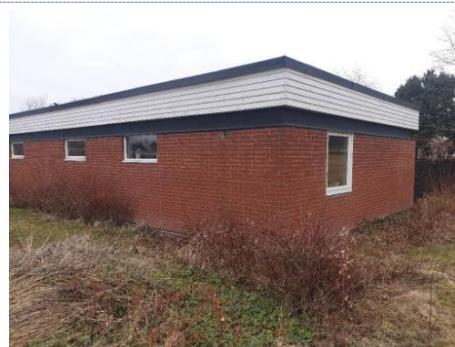
Växter finns i anslutning till byggnaden.

När det finns rabatter och växter nära byggnaden finns risk att fukt stannar kvar i väggarna. Detta kan i sin tur orsaka invändiga fuktskador. Växternas rötter kan också skada grundmuren och sätta dräneringsledningen ur funktion

Området närmast huset rekommenderas att vara fritt från växtlighet.

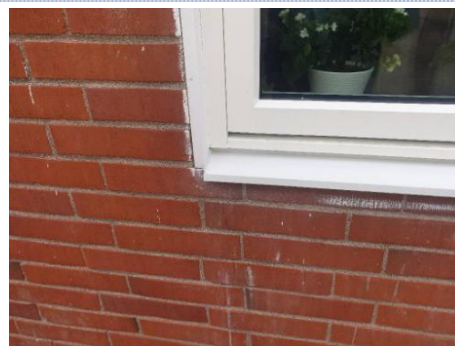
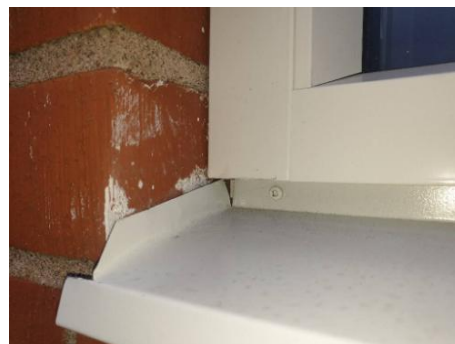
Plåt detaljer är inte rätt monterade.

Detta kan leda till fuktskador i bakomliggande konstruktioner.

Kontakta en plåtslagare för kontroll och åtgärd.

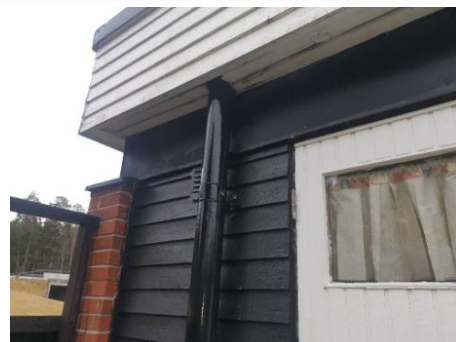
Delvis inbyggda stuprör.

Invändigt dagvattenavlopp är en risk ur fuktsynpunkt. Risk finns att otätheter i takanslutning eller skarvar orsakar fuktrelaterade skador i tak och väggkonstruktioner.

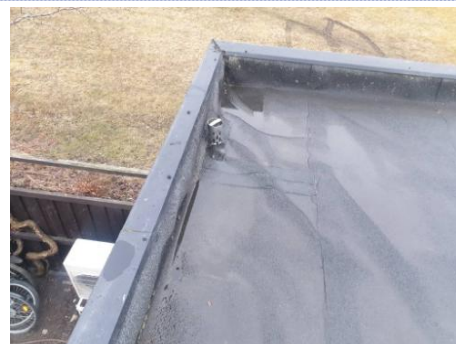
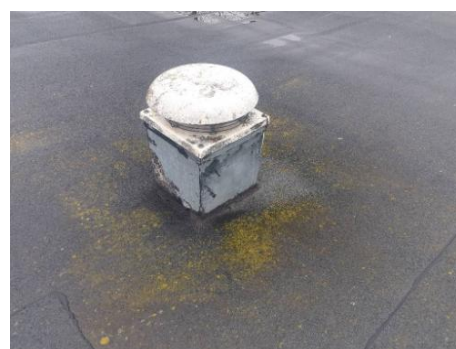
Brister och avvikelser noteras på taket.

- Tak är ojämnt och buktigt.
- Lokala lagningar finns på ytskikten. Se lämnade upplysningar.
- Uppvik/manschetter saknas vid genomföringar.

Detta kan leda till fuktskador i bakomliggande konstruktioner

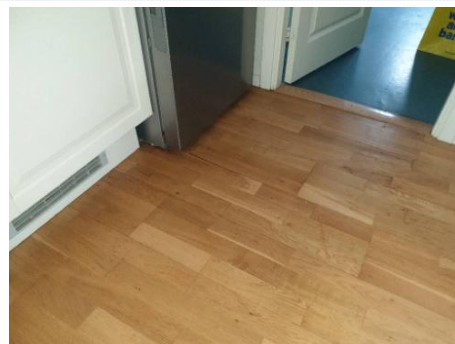
Vattenskada finns i utrymmet. Ytskikten är påverkade av fukt.

Vi rekommenderar en fördjupad undersökning för att bedöma orsak och omfattning. Aktuellt försäkringsbolag för byggnaden bör även kontaktas för bedömning om skadan är ersättningsbar eller ej.
