**Fastighetsuppgifter**

Fastighetsbeteckning  
Borås Räveskalla 1:476  
Adress  
Kullavägen 14  
51841 Sjömarken

Uppdragsnummer B2259  
Besiktningdatum 2022-09-26  
Besiktningföretag OBM Besiktning Väst AB  
Besiktningförrättare Magnus Henriksson  
Närvarande Säljaren  
Giltig till och med 2023-09-26

Byggnadsbeskrivning	Byggnadsår
Huset är ett 1½-planshus i etage	1962
Till eller ombyggnad	Övrigt
Huset har byggts om och till i omgångar 1976, 1999 och 2009	Bostaden var normal möblerad vid besiktningen.

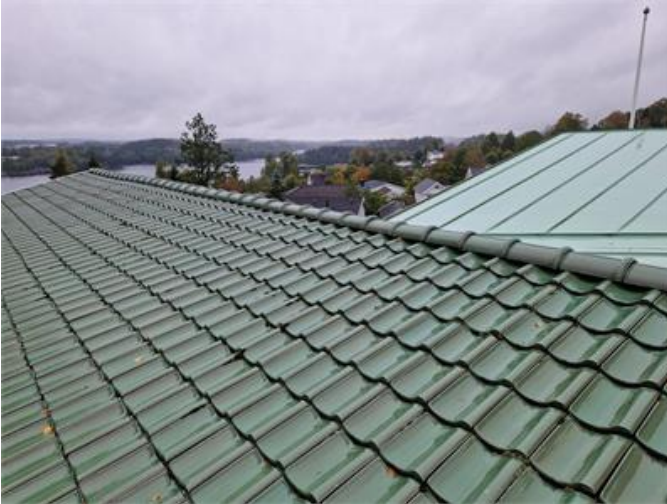
Vy på yttertak

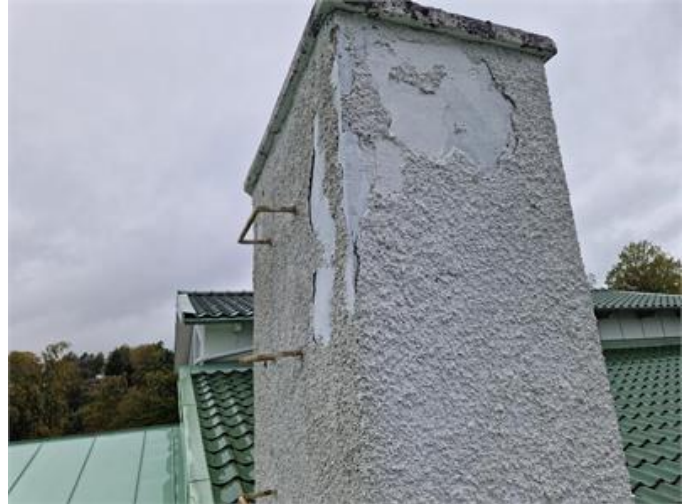
Skorsten med putsläpp

X		Skrotsten har putsskador, kontakta en murare för en bedömning samt åtgärd.
Vind		X			Fukt och mikrobiell påväxt noterades på underlagstak. Detta bedömdes som torra och äldre vid besiktningen. Områden med missfärgning skall hållas under uppsikt så inga förändringar sker.
				X	Delar av yttertak är med paralleltak och således går underlagstak inte att besiktiga
Förråd/garage	X				Inget att notera
<b>Invändigt</b>					
El installationer	X				Inget att notera
V/A installationer		X			Delar av husets installationer med vatten, avlopp och värmerör är av äldre standard. Detta kan komma bli aktuellt att ersättas mot nytt i förebyggande syfte eller vid renoveringar. Kontakta rörläggare för en bedömning samt åtgärd.
Ventilation	X				Inget att notera
Allmänt		X			Grundkonstruktion med äldre uppbyggd betongplatta på mark, se kommentar/riskanalys
Allmänt		X			Rörelsesprickor förekommer i konstruktioner/ytskikt, detta är mer vanligt förekommande i äldre likande hus. Om sprickor ökar/växer är det viktigt att kontrollera orsaken till och omfattningen av detta.

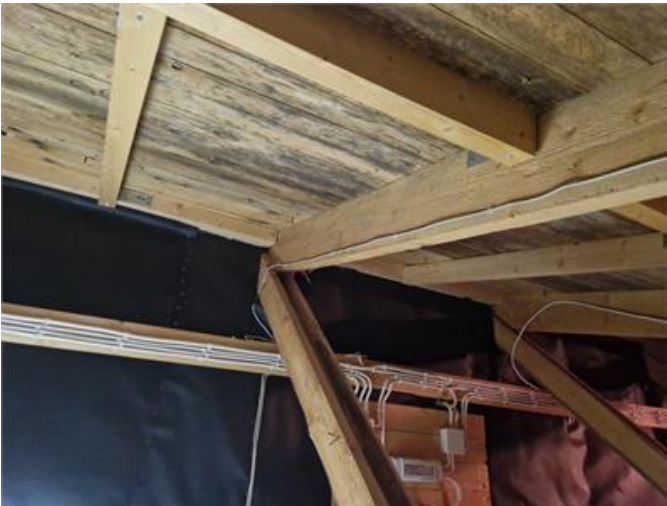
Spår av fukt och mikrobiell påväxt på underlagstaket

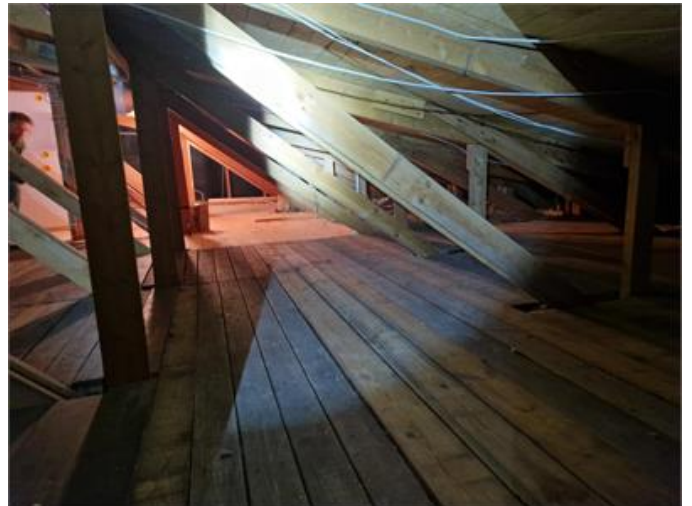
Vy på vindsutrymmet
