Anticimex Överlåtelsebesiktning av småhus - nivå 1

Fastighetsbeteckning: Skanör 29:3	
Fastighetsägare: Carl Christopher Kylberg & Lina Blanking	
Fastighetsadress: Mellangatan 17	
Postnummer: 239 30	Ort: Skanör

Besiktningdatum: 2024-04-26	Protokollnummer: 68207175
Temperatur: 9 °C	Väderlek: Halvklart
Tekniker: Mats Wahlfrid	
E-post: mats.wahlfrid@anticimex.se	
Kontor: Malmö	
Närvarande: Ägare

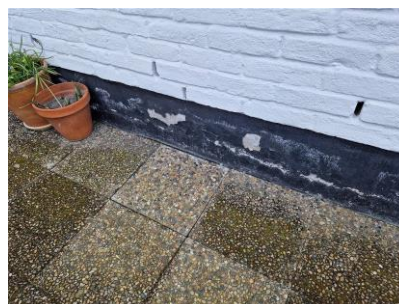
Utvändigt / Sockel

En del puts och färgsläpp samt en del gamla rörelsesprickor finns. Under en mindre del av utbyggnaden har det uppstått en mindre hålighet in under sockel.

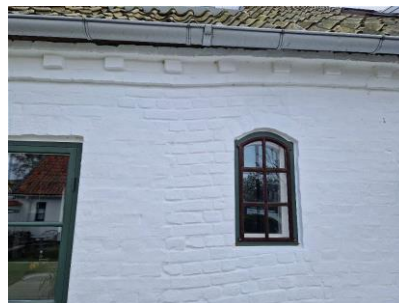
Utvändigt / Fasad

Det finns en del tunnare rörelsesprickor synliga utåt gatan. Komplettera med jalusi/skydd till de 2 hålen ovan garageport. På baksidan av huset ser man sviterna av den sättning som skett. Kommer inte åt fasaden mot grannen i norr.

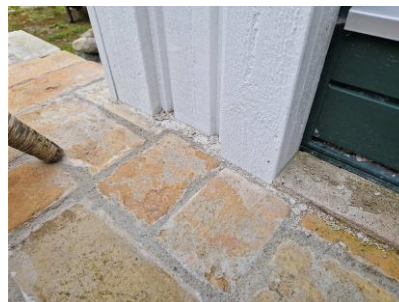
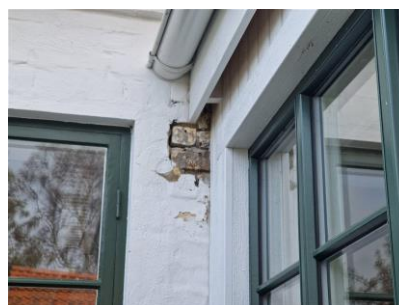
Fasadpanel som står nära mark löper större risk att drabbas av röta i ändträ.
Fogлага vid sidan om utbyggnaden. När det är öppet så här, ökar risken för onödigt fuktpåverkan.

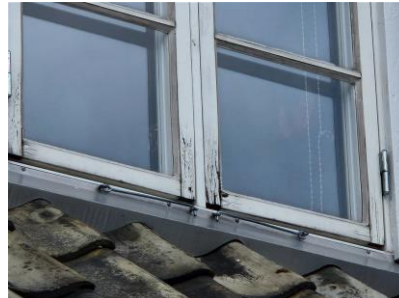
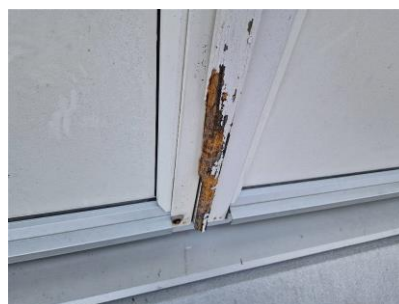
Utvändigt / Fönster och dörrar

Rötskador förekommer på fönster i kupan utåt gatan. Skada på dörrlist mot takterrassen. Justera bakfall på fönsterbleck baksida av utbyggnad. Komplettera med tröskelbleck där det saknas. Kontakta fönstrentreprenör för en fortsatt kontroll av omfattning samt bedömning av åtgärder.

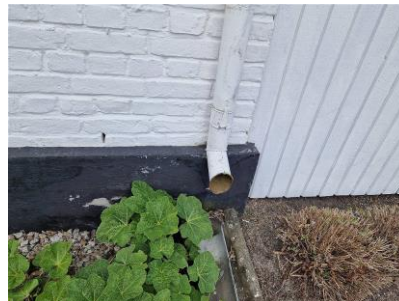
Utvändigt / Hängrännor / Stuprör

Tillse att vattnet alltid har en god chans att rinna bort från husgrunden som idag. Vatten som släpps intill grunden bidrar annars till en onödig fuktbelastning.

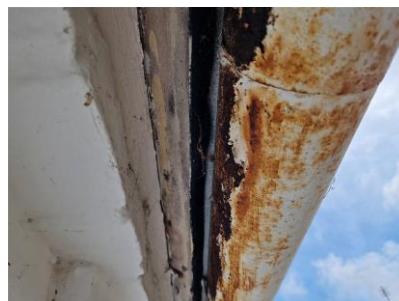
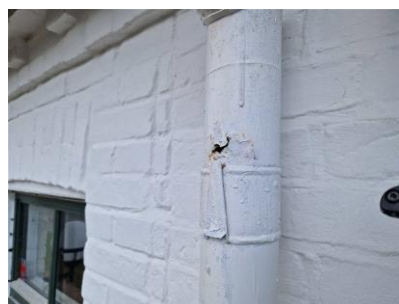
Rosthål förekommer i stuprör och rännor. Kontakta byggtreprenör för en kontroll av omfattning samt byte av dåliga rör/rännor.

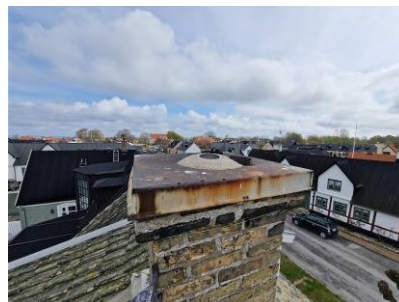
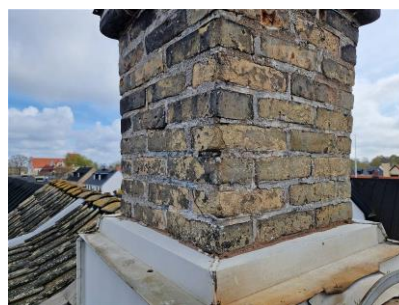
Skorstenen är i behov av översyn och underhåll. Ev komplettera med ny plåt. Fog börjar släppa. Man kan se en del rinningsmärken nere vid kakelugn. Kontakta takentreprenör för en fortsatt kontroll samt bedömning av åtgärder. Notera att det är skorstenens yttre som bedöms, och inte dess funktion.

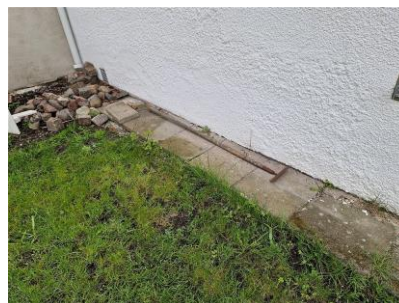
Marken ligger bitvis högt upp mot sockel/fasad, med risk för onödig fuktbelastning på golv och vägg invändigt.

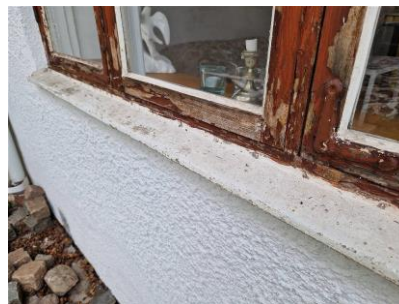
Utvändigt / Fönster och dörrar

Färgsläpp förekommer. Komplettera med tröskelbleck. Kontakta fönster/byggtreprenör för en fortsatt kontroll samt bedömning av renovering/underhåll.

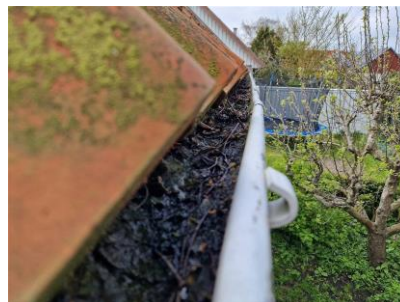
Utvändigt / Hängrännor / Stuprör

Justera och rensa hängrännor samt gör en allmän översyn. Rinner det över och ner på fasader blir det en onödig fuktpåverkan.

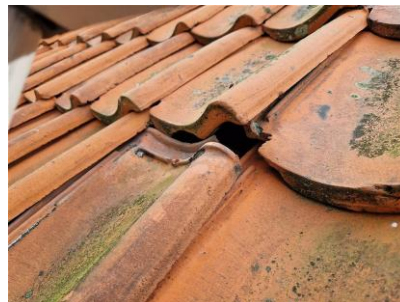
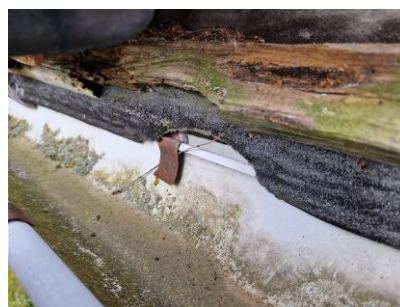
Utvändigt / Tak

En del pannor hade lossnat vid mitt besök. (lades tillbaka) Röta på vindskivor. Röta på en del läkt vid takfot. Ojämheter i undertak vid takfot där skräp samlas och avrinning försämrats. Sliten underlagspapp. Kontakta takentreprenör för en fortsatt kontroll av taket samt bedömning av åtgärder.
